# Aus Wohnhausbrand wird Gefahrstoffeinsatz

»Explosion Wohnhaus« in Metten – Zwei leicht Verletzte – Hoher Sachschaden und viele Gefahren für die Einsatzkräfte durch Sprengstoff, Gasflaschen und Pyrotechnik sowie Waffen und Munition

Von Bernhard Süß und Stephan Wagner\*

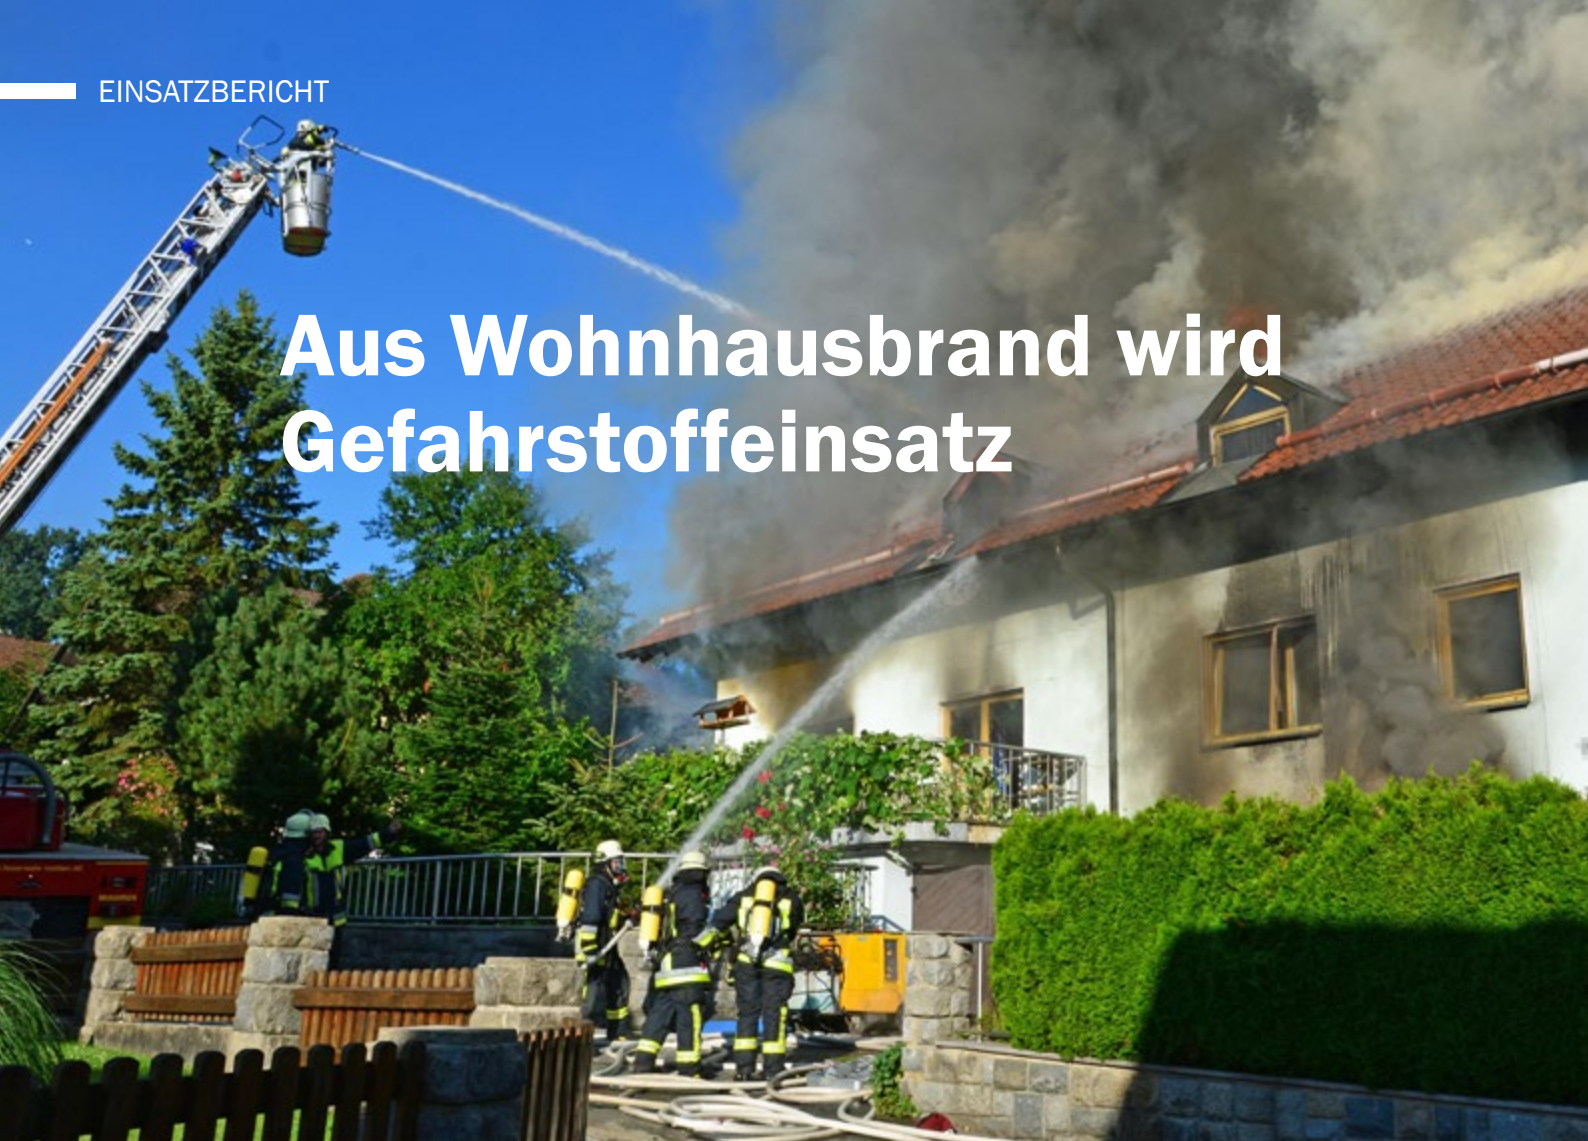
Das Wohngebäude stand verdächtig schnell in Vollbrand, der schwarze Rauch rechts am Haus stammt von brennenden Fahrzeugen in der Garage.

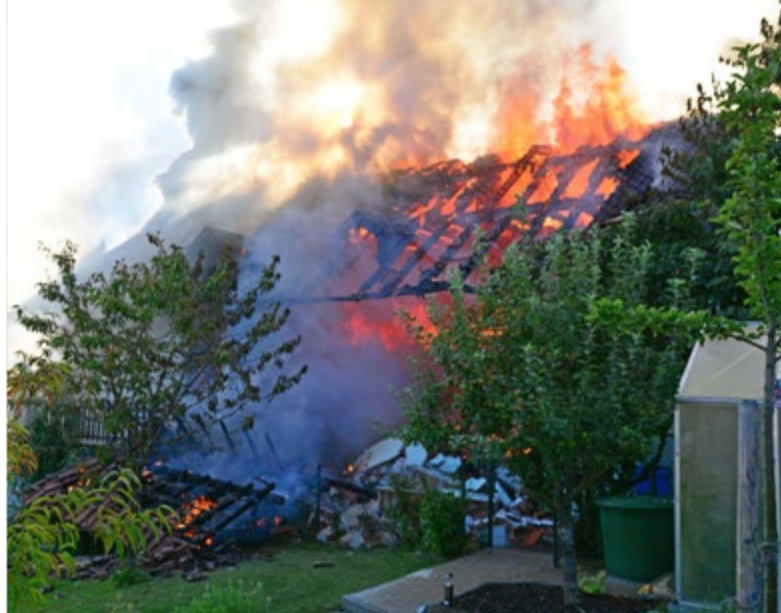
Den ersten Einsatzkräften, die bereits fünf Minuten nach der Alarmierung an der Einsatzstelle eintrafen, bot sich folgendes Lagebild: Die westl. Wohnhausaußenwand lag nach einer offensichtlichen Detonation im angrenzenden Garten, das Wohnhaus stand komplett in – zu dieser Zeit erstaunlich intensivem – Vollbrand. Der klassische Innenangriff – soweit noch möglich – war ebenso wie die Löschwasserversorgung aus Über- und Unterflurhydranten sowie dem nahe liegenden Klosterweiher (s. Lageplan) Routine.

Westseite des Hauses: Vollbrand beim Eintreffen der Einsatzkräfte, die Außenwand fehlt nach der Explosion.

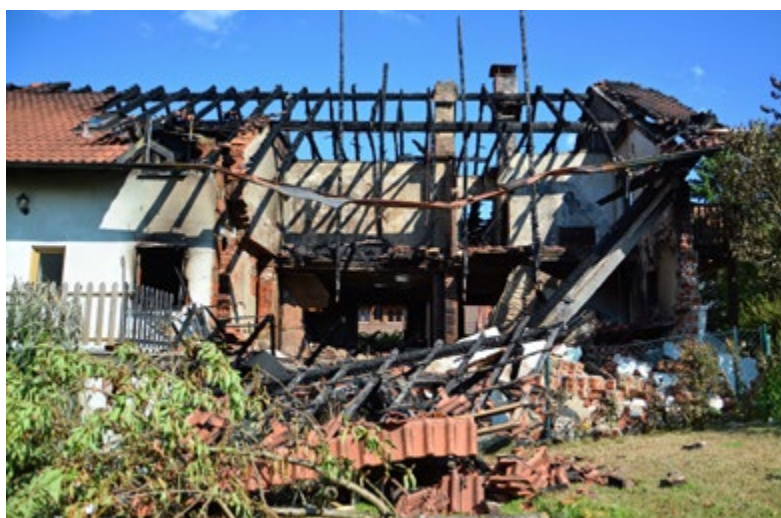
Die gleiche Ansicht nach den Löscharbeiten. Kurz darauf entschloss man sich, unter entsprechenden Sicherheitsvorkehrungen das Gebäude abzutragen..

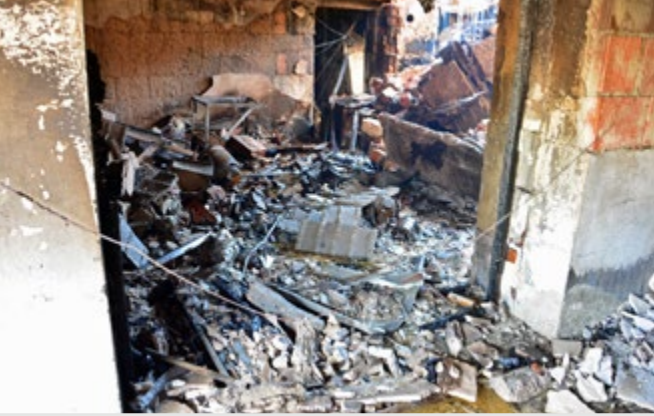
Bild o.: Blick von der »Bastelkammer« ins Freie, nach weggesprengter Außenmauer, in der Mitte eine der geborstenen Gasflaschen; Bild u.: Trotz der behutsamen und gefährlichen Abbrucharbeiten wurde das Abbruchmaterial in mehrere Container sortiert.
