Altlasten

Bergung eines 36 Tonnen schweren Schiffs
– Gefahr von auslaufendem Öl – Große Herausforderung für Fachfirmen und Hilfsorganisationen

Von Wilhelm Schmid*

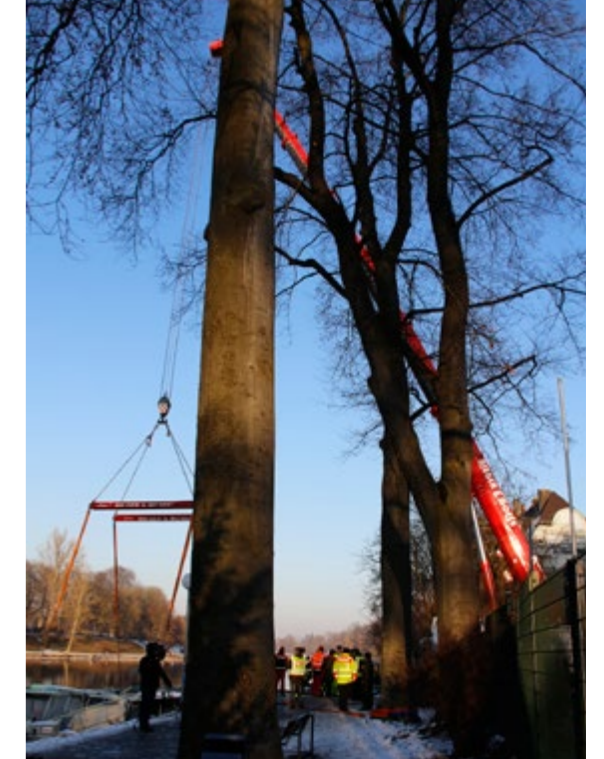
Ab 7 Uhr morgens begannen die Vorarbeiten der Bergungsfirma mit der Installation des Krans. Diese erwiesen sich als schwierig, da aufgrund der beengten Platzverhältnisse nur ein Kran im Hof einer ehemaligen Gaststätte aufgestellt werden konnte. Wie sich herausstellen sollte, musste dieser ständig an seiner Überlastgrenze operieren.

Beengte Platzverhältnisse erschwerten das Aufstellen eines Krans.

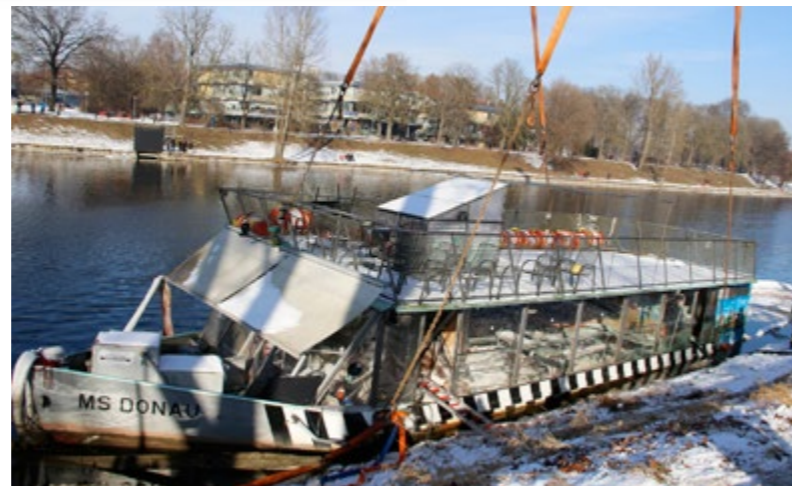
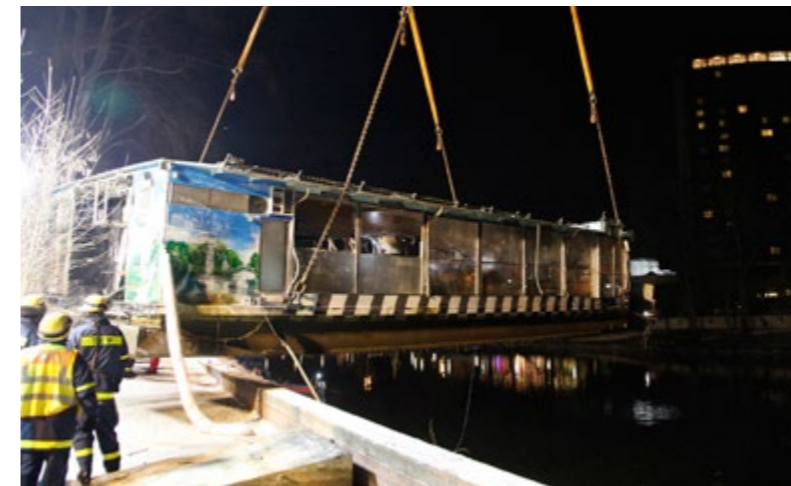
Mithilfe von Ketten gelang es, das Schiff aus dem Wasser zu ziehen und geradezurichten, um es leerpumpen zu können.

gegeben werden, da das Heck fest hing. So wurden mithilfe von Traversen insgesamt vier Ketten angeschlagen. Hierzu waren, wie schon zuvor, Taucher des THW im Einsatz. Die gesamten Arbeiten wurden von Booten der Feuerwehr, des THW und der Wasserwacht durch Fließwasserretter abgesichert. Etwa 200 Meter flussabwärts lag ein Feuerwehrboot in Bereitschaft, das bei Ölaustritt sofort die gesamte Donau mit einer schwimmenden Ölsperre hätte überspannen können. Mit den zuvor befestigten vier Ketten gelang es vom Kran aus, das Boot so weit aus dem Wasser zu heben und waagrecht zu stellen, dass ab der Mittagszeit mit dem Abpumpen des Wasser-Öl-Gemisches begonnen werden konnte. Zuvor war das Schiff noch zehn Meter flussaufwärts gezogen worden, um einen besseren Zugriff für den Kran zu ermöglichen. Der Pumpvorgang zog sich über den ganzen Nachmittag hin, zumal immer wieder neue Kammern und Schotts entdeckt wurden, die teilweise aufgebrochen werden mussten. Schließlich waren auch die Treibstofftanks selbst mit größter Vorsicht zu behandeln, um dort ein noch größeres Aufbrechen zu verhindern. Um das Schiff weiter zu erleichtern, wurden sowohl Deckaufbauten als auch Inneneinrichtungen u. a. mithilfe von Trennschleifern abgebaut. Hierbei kam es kurzfristig zu einem Feuer, das jedoch schnell gelöscht werden konnte: Funkenflug hatte im ehemaligen Fahrgastraum eine ölgetränkte Sitzbank in Brand gesetzt. Mit bereit stehenden Pulverlöschern wurde die Situation unter Kontrolle
