Brand auf Schloss Hallburg

Brand auf historischer Burg im Landkreis Kitzingen – Schwierige Löscharbeiten durch Zwischendecken – Mehrere Millionen Euro Schaden – Keine Verletzten / Von Moritz Hornung*

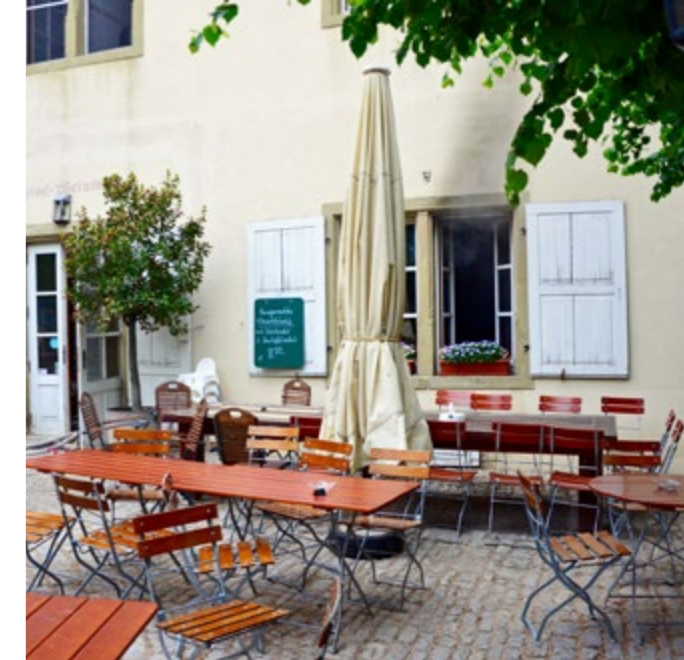
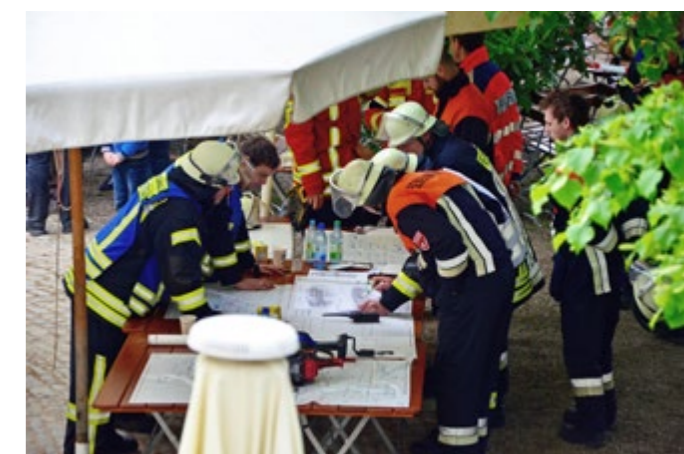
Bild o.: Dichter Rauch drang aus der Gaststube; Bild u.: Zu jeder halben Stunde wurde eine Besprechung der Führungskräfte durchgeführt.
