Unfallhäufungen auf Landstraßen

Sicherheitsmaßnahmen

Wirksamkeit

Ausgabe 2011

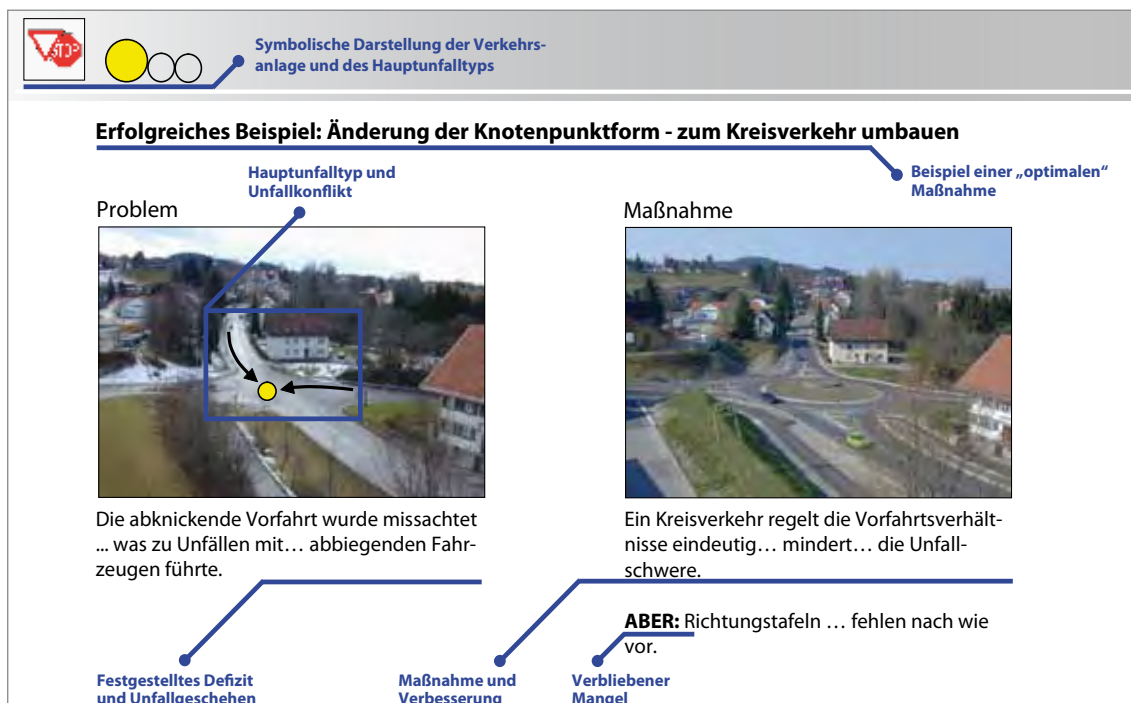
Abbildung 7: Begriffserläuterungen (dunkelblau) zu den Bildbeispielen

Je Maßnahmenbeispiel sind zwei Fotos abgebildet (s. Abbildung 7). Im linken Foto („**Problem**“) ist der Zustand der Verkehrsanlage vor Durchführung der Abhilfemaßnahme(n) illustriert, einschließlich einer schematischen Darstellung des dominanten Unfallkonfliktes (Hauptunfalltyp). Eine kurze Erläuterung des festgestellten Defizits und des beim jeweiligen Beispiel vorliegenden Unfallgeschehens soll dabei als zusätzliche Information dienen. Das rechte Foto („**Maßnahme**“) zeigt den Zustand der Verkehrsanlage nach Realisierung der Abhilfemaßnahme(n). Außerdem ist kurz beschrieben, wie das örtliche Unfallgeschehen durch die Maßnahme(n) verbessert werden konnte. Die Bildunterschrift zur Nachhersituation wird gegebenenfalls durch eine Erläuterung der (noch) verbliebenen Mängel („**ABER:**“) ergänzt.

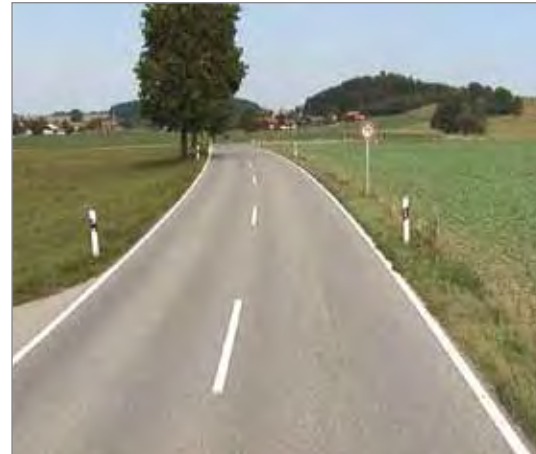
Erfolgreiches Beispiel: Z 274 „zulässige Höchstgeschwindigkeit“ aufstellen

Der Knotenpunkt war schlecht erkennbar. Hohe Fahrgeschwindigkeiten in der Haupttrichtung erschwerten das Abbiegen (geringe Zeitlücken).

Die Geschwindigkeitsbegrenzung senkt das Geschwindigkeitsniveau vor dem Knotenpunkt und schafft größere Zeitlücken für (Links-) Abbieger.

ABER: Ein Linksabbiegestreifen fehlt nach wie vor.

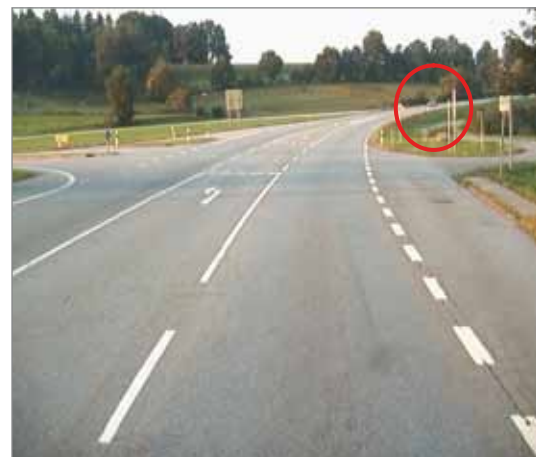
Erfolgreiches Beispiel: Sichthindernis entfernen – Bepflanzung zurückschneiden

Die Bepflanzung in der Innenkurve schränkte die Sicht für Kfz aus der Nebenrichtung ein, so dass sich diese auf Verkehrslücken im Hauptstrom konzentrierten und beim Linksabbiegen mit entgegenkommenden Fahrzeugen kollidierten.

Das Zurückschneiden der Bepflanzung verbessert die Sichtverhältnisse am Knotenpunkt wesentlich.

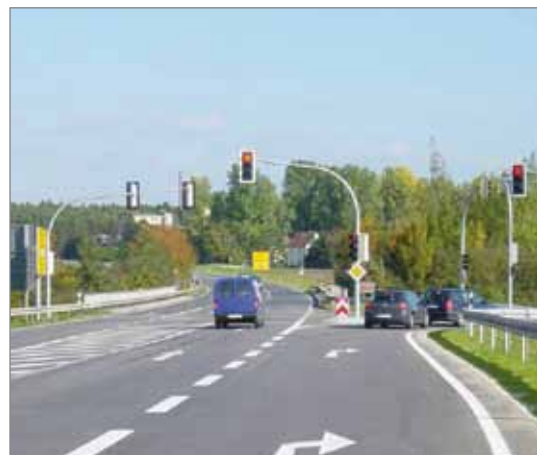
Lichtsignalanlage aufstellen

Linksabbieger missachteten die Vorfahrt und kollidierten mit entgegenkommenden bzw. rechts abbiegenden Fahrzeugen.

Eine Lichtsignalanlage gewährleistet das konfliktfreie Abbiegen.

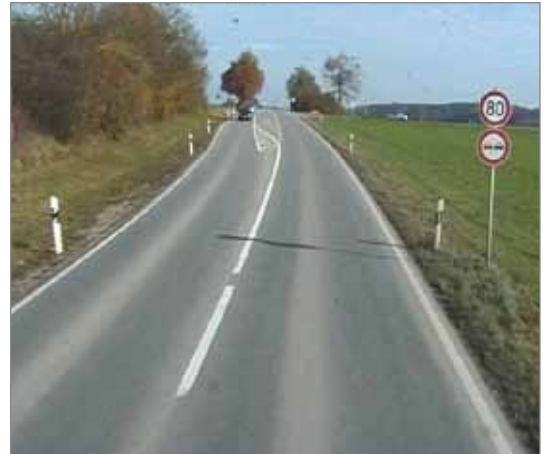
Die Begrenzung der zulässigen Höchstgeschwindigkeit senkt das Geschwindigkeitsniveau am Knotenpunkt und vergrößert die Zeitlücken zum Einbiegen.

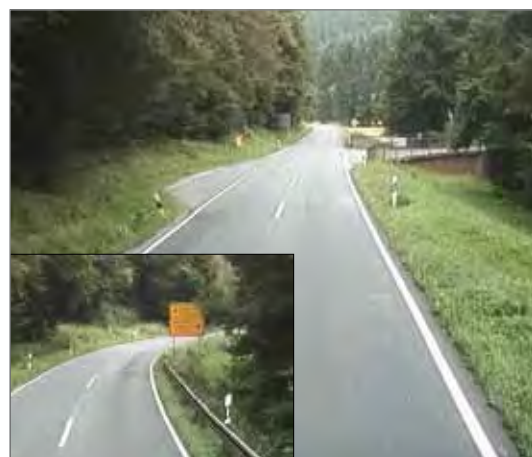
Der Tabellenwegweiser befindet sich vor der Kurve und kündigt den Knotenpunkt frühzeitig an. Die Sicht für Einbieger hat sich dadurch ebenfalls verbessert.
ABER: Ein Baum verdeckt bereits die Sicht auf den Wegweiser. Die Sicht für Einbieger ist aufgrund des Brückengeländers nach wie vor eingeschränkt.

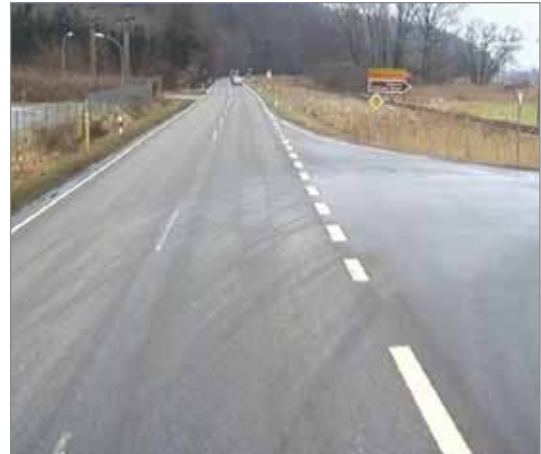
Die Wartelinie wurde erneuert, so dass die Wartepflicht für einbiegende Kraftfahrer besser erkennbar ist.

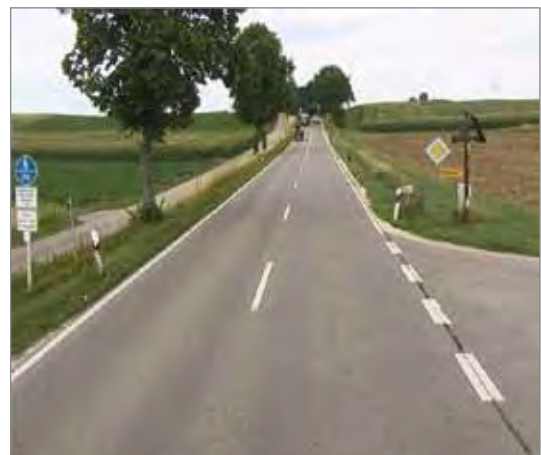
Die erneuerte Wartelinie verdeutlicht die Wartepflicht der einbiegenden Kraftfahrer.

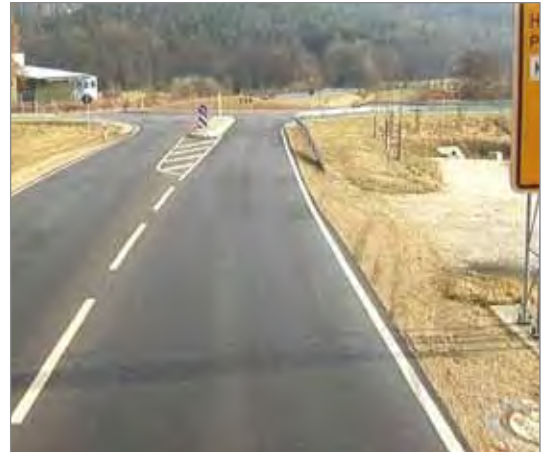
Der Umbau zum Kreisverkehr senkt das Geschwindigkeitsniveau am Knotenpunkt und erleichtert das Einbiegen/Kreuzen (Reduktion der Konfliktpunkte).

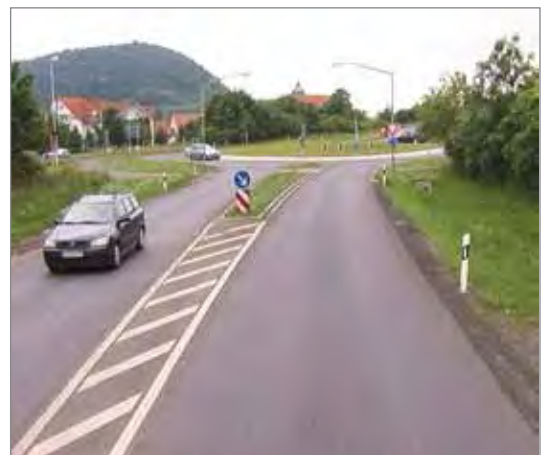
Der Umbau zum Kreisverkehr senkt das Geschwindigkeitsniveau am Knotenpunkt und erleichtert das Einbiegen/Kreuzen. Die Beleuchtung des Kreisverkehrs, insbesondere vor beleuchteten Ortschaften, gewährleistet eine bessere Erkennbarkeit in der Nacht.

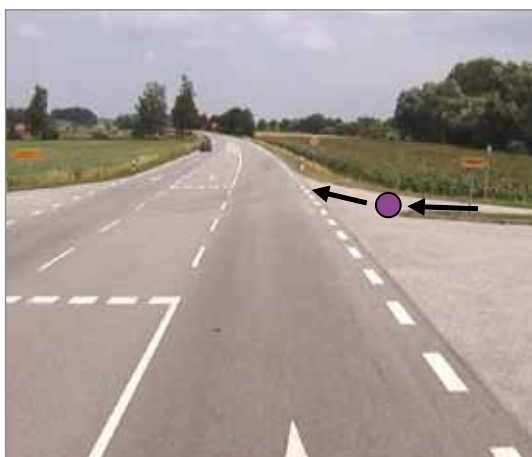
Der großzügig bemessene Aufstellbereich in der Nebenrichtung führte dazu, dass zu schnell eingefahren wurde, was Konflikte beim Verzögern und Unfälle im Längsverkehr zur Folge hatte.

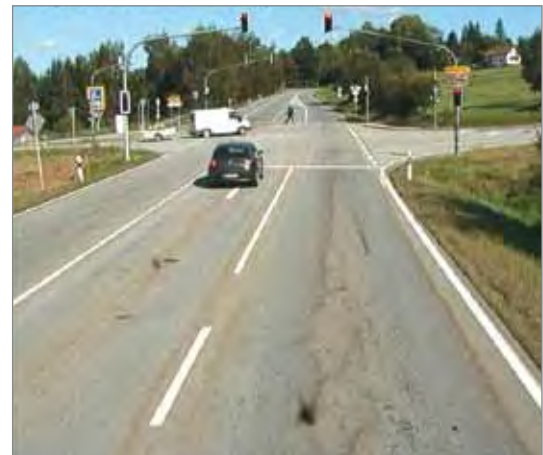
Eine separate Linksabbiegephase „schützt“ die nach links abbiegenden Verkehrsteilnehmer vor der Begegnung mit dem Gegenverkehr.

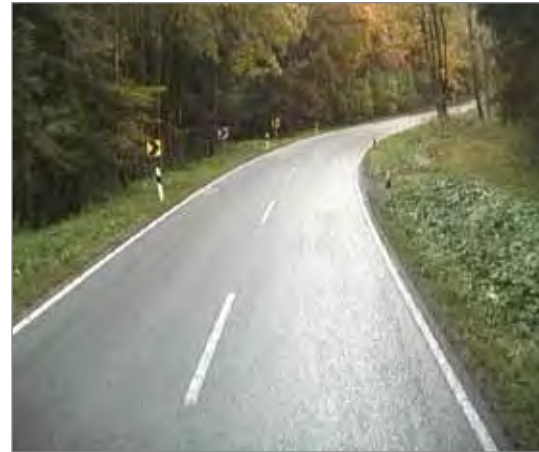
Aufgelöste Richtungstafeln (teilweise gelb fluoreszierend) verdeutlichen den Kurvenverlauf. **ABER:** Die passive Sicherheit wurde nicht erhöht (fehlende Schutzplanke). Außerdem ist die Sicht durch die Bepflanzung in der Innenkurve nach wie vor eingeschränkt.

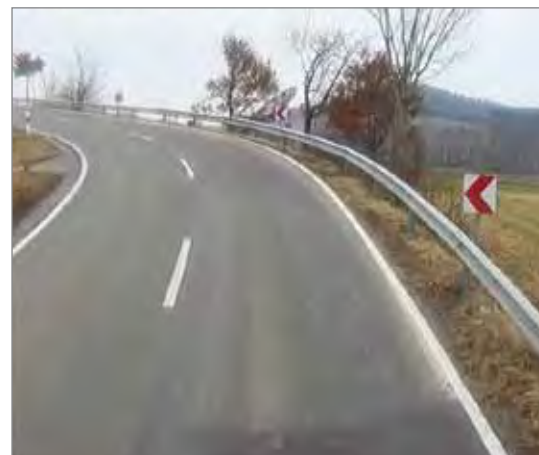
Aufgelöste Richtungstafeln verdeutlichen den Kurvenverlauf.

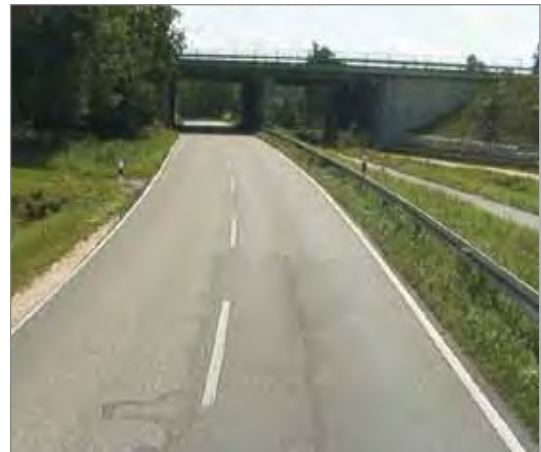
Die erneuerte Mittelmarkierung verdeutlicht den Straßenverlauf.
ABER: Das durch die Brücke eingeschränkte Sichtfeld konnte mit dieser Maßnahme nicht verbessert werden.

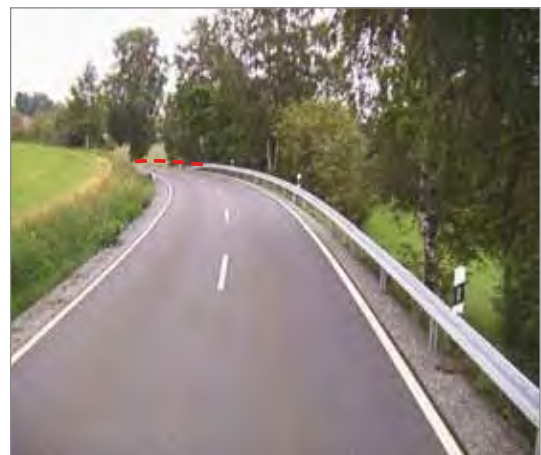
Die passive Sicherheit wurde durch eine Stahlenschutzplanke erhöht.
ABER: Die Länge der Stahlenschutzplanke ist unzureichend (ungeschützte Bäume im weiteren Kurvenverlauf). Ebenso ist die Erkennbarkeit des Kurvenverlaufs nach wie vor verbesserungswürdig.

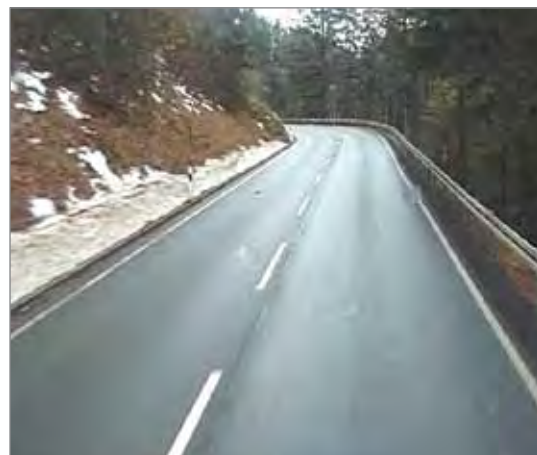
Die Erneuerung der Deckschicht stellt wieder einen guten Fahrbahnzustand her.
ABER: Die Sicht ist durch die Böschung in der Innenkurve nach wie vor stark eingeschränkt.

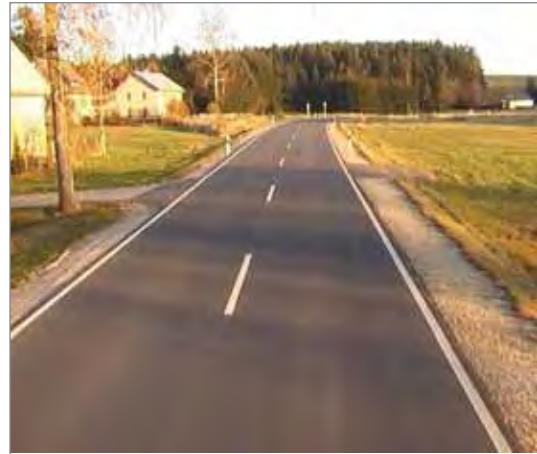
Die geänderte Trassierung verzichtet auf die Wendelinie und verdeutlicht den weiteren Straßenverlauf nach rechts klar. Zudem wurde der Querschnitt verbreitert und die Fahrbahn samt Markierungen erneuert.

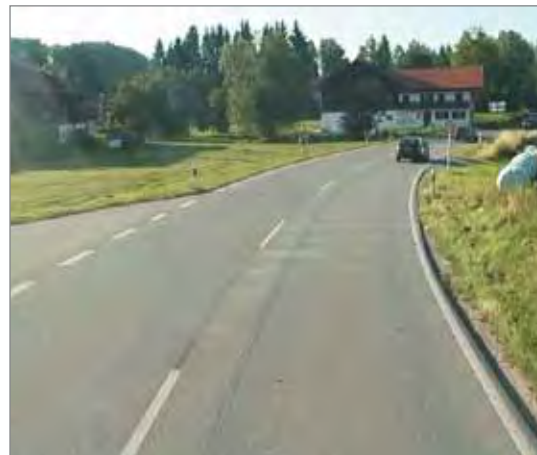
Der hindernisfreier Seitenraum bietet auch bei Abkommen von der Fahrbahn eine großzügige „Auslaufzone“. Die Richtungstafeln wurden erst nachträglich angebracht.

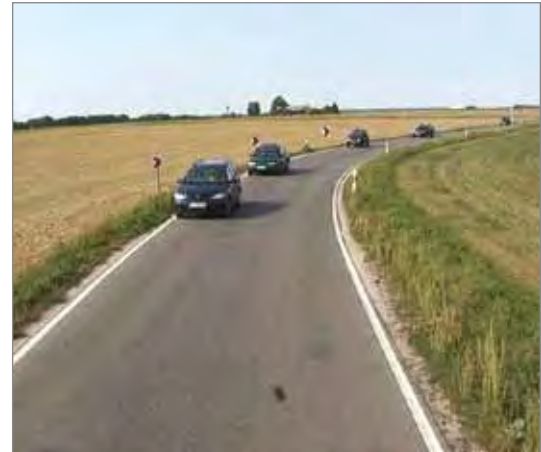
Aufgelöste Richtungstafeln und eine neu aufgebraachte Randmarkierung verdeutlichen den Kurvenverlauf.

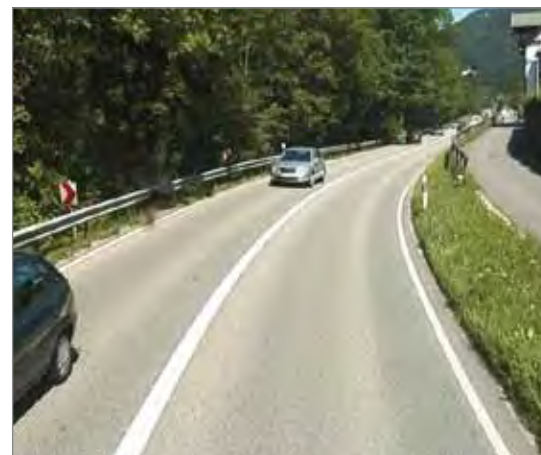
Ein qualifizierter Deckenbau mit einer Erhöhung der Querneigung stellt wieder gute Griffigkeits- und Entwässerungsverhältnisse her.

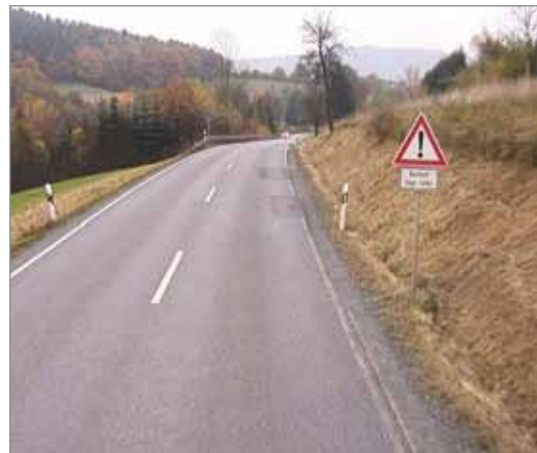
Das Gefahrzeichen warnt frühzeitig vor der gefährlichen Streckenführung (Zusatzzeichen nachträglich angebracht).

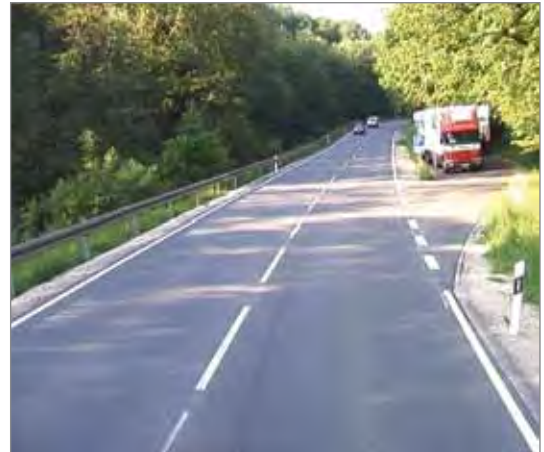
Durch die Erneuerung der Deckschicht liegt ein griffiger Fahrbahnbelag vor.

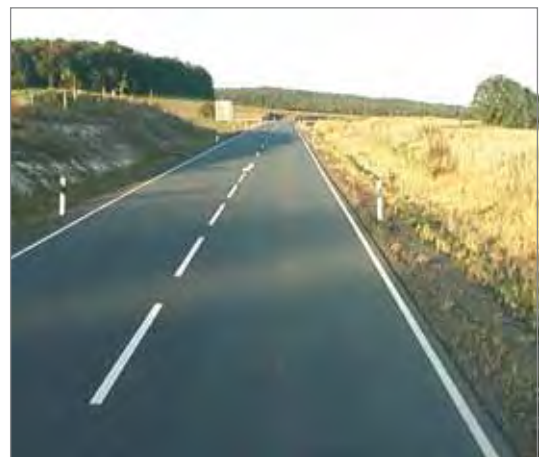
Die geänderte Trassierung verzichtet auf die Wendelinie und verdeutlicht den weiteren Straßenverlauf nach rechts.

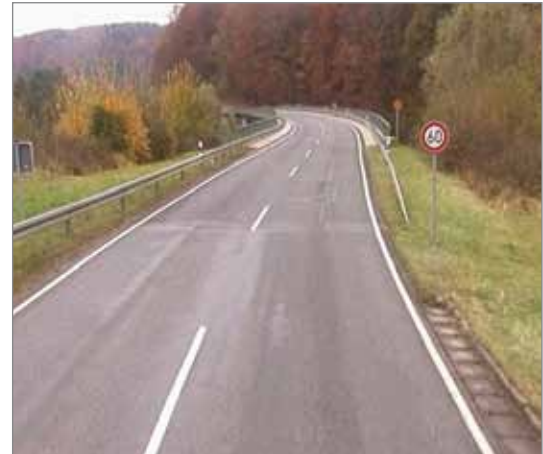
Die Begrenzung der zulässigen Höchstgeschwindigkeit senkt das Geschwindigkeitsniveau vor dem kritischen Streckenabschnitt. Die Decke wurde außerhalb der UH saniert.

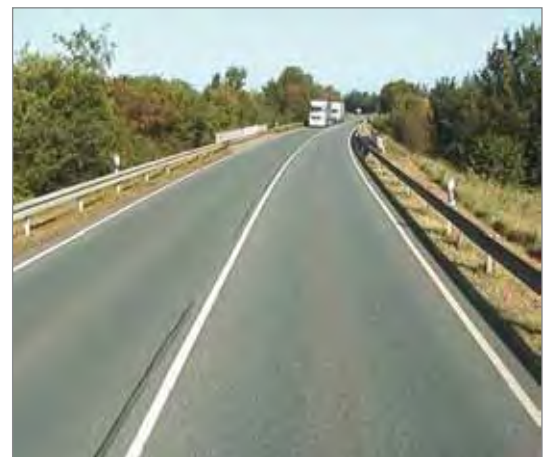
Die durchgezogene Mittelmarkierung verbietet das Überholen und senkt so das Geschwindigkeitsniveau.

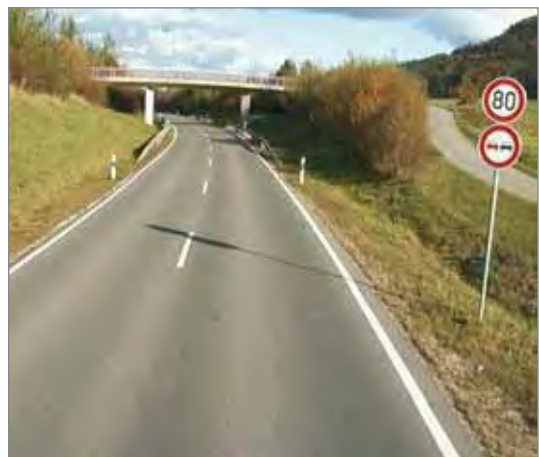
Das Überholverbot verbietet das Überholen im Kurvenbereich. Die Geschwindigkeitsbegrenzung senkt das Geschwindigkeitsniveau.
