Bangen um das Gotteshaus

Feuer in Dorfkirche ausgebrochen – Dachstuhl komplett zerstört

Von Franz Waltl, Markus Fesslmeier und Georg Schels*

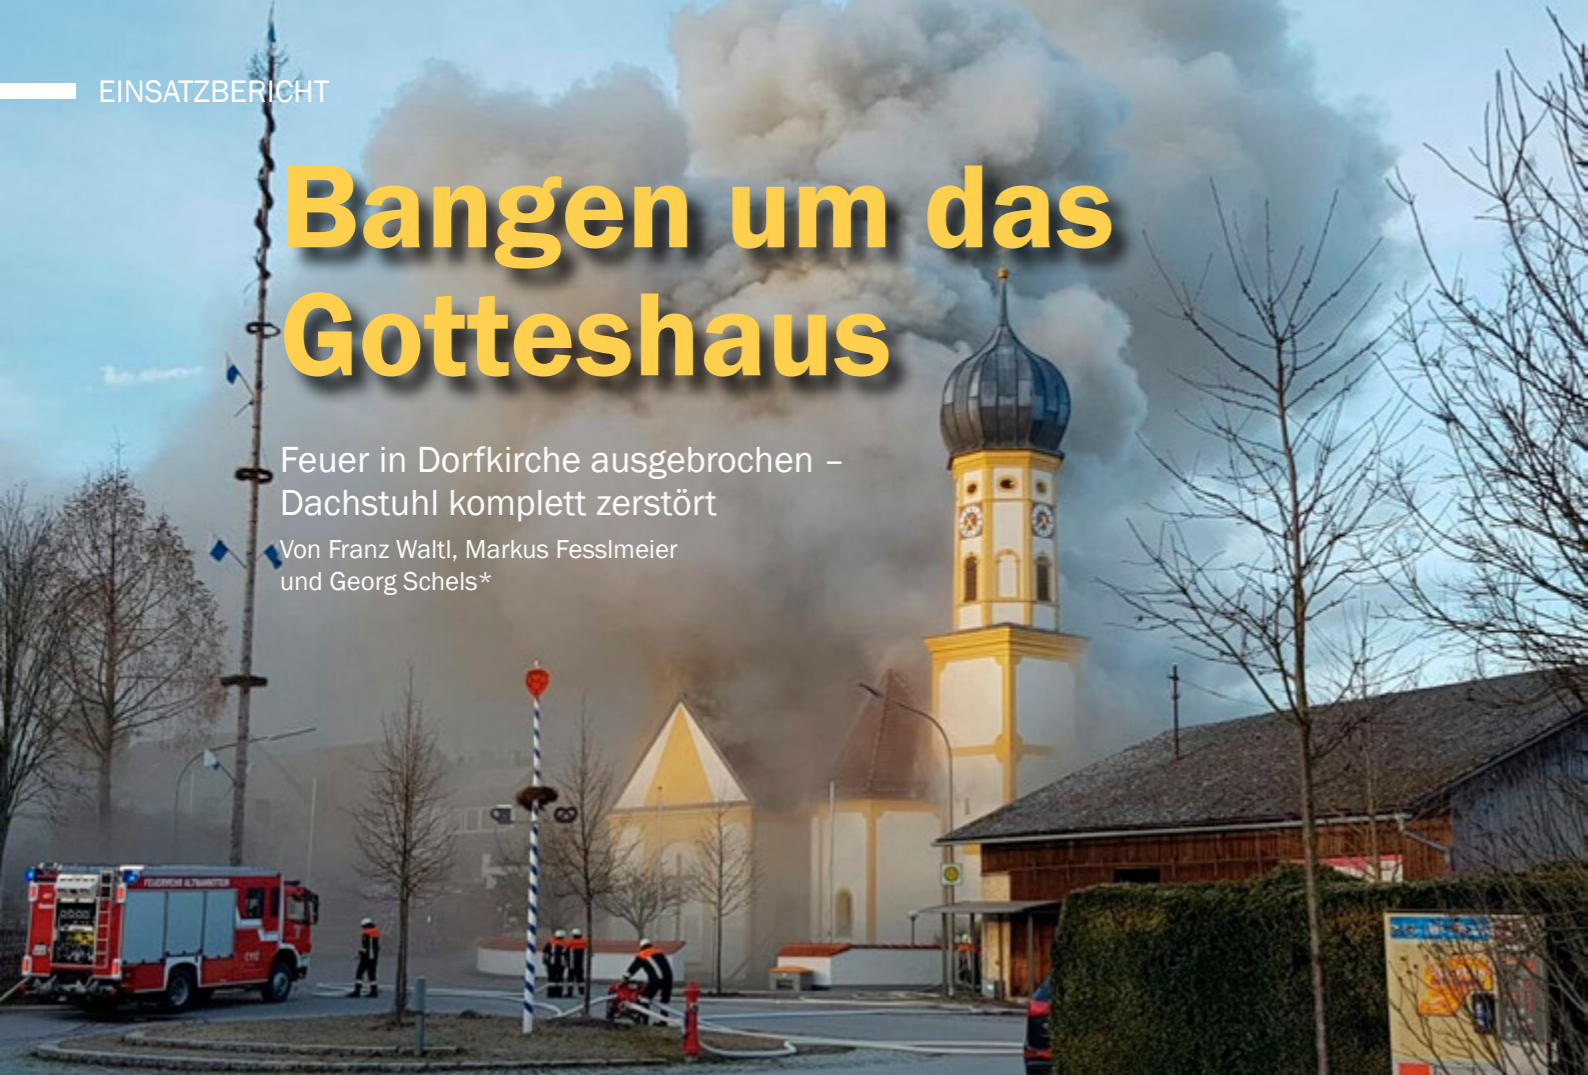
Weithin ist der Rauch zu sehen: die Steinsdorfer St. Martin-Kirche brennt. *Franz Waltl ist Kreisbrandinspektor und Markus Fesslmeier Kreisbrandmeister im Landkreis Eichstätt; Georg Schels ist Kommandant der FF Altmannstein. Aufnahmen: Kreisbrandinspektion Eichstätt.

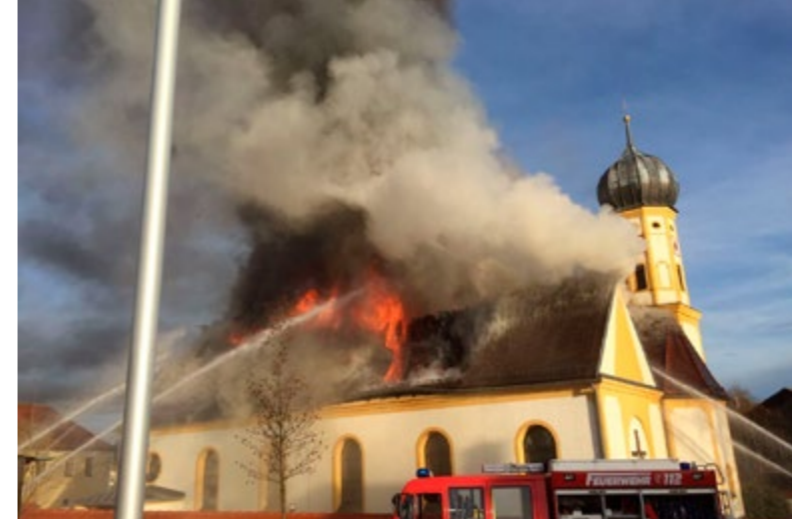
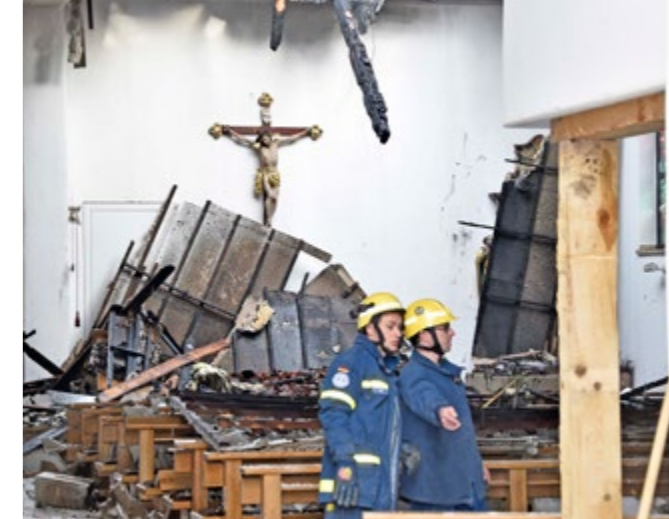
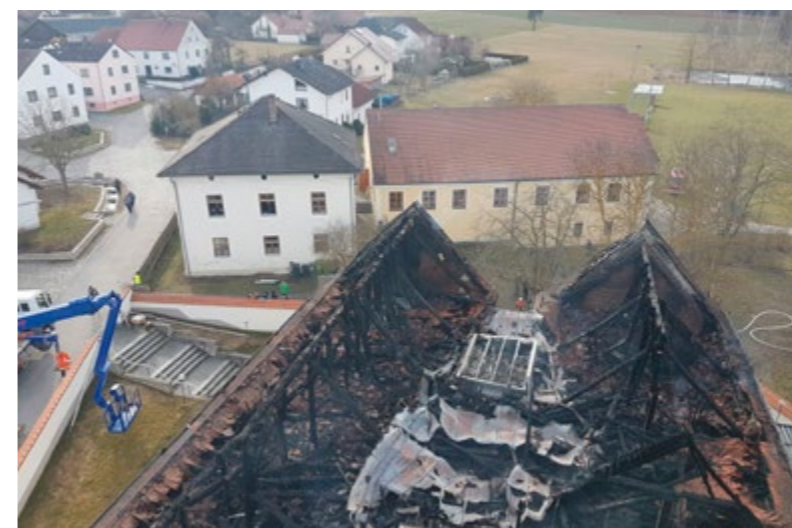
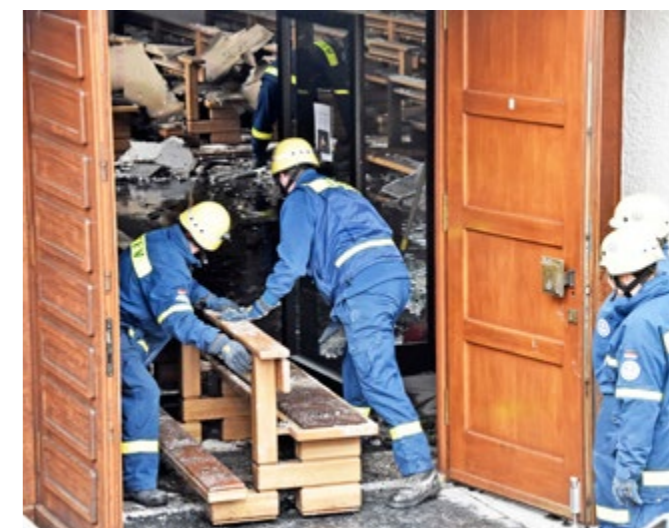
Der Brand vernichtete sowohl den Dachstuhl des alten Teils der Kirche als auch den des Neubaus von 1981, was von oben gut zu sehen ist. Im Innern der Kirche gelang es den Einsatzkräften, noch brauchbare Einrichtungsgegenstände zu bergen.
