Unfall mit Sprungretter

Ereignis

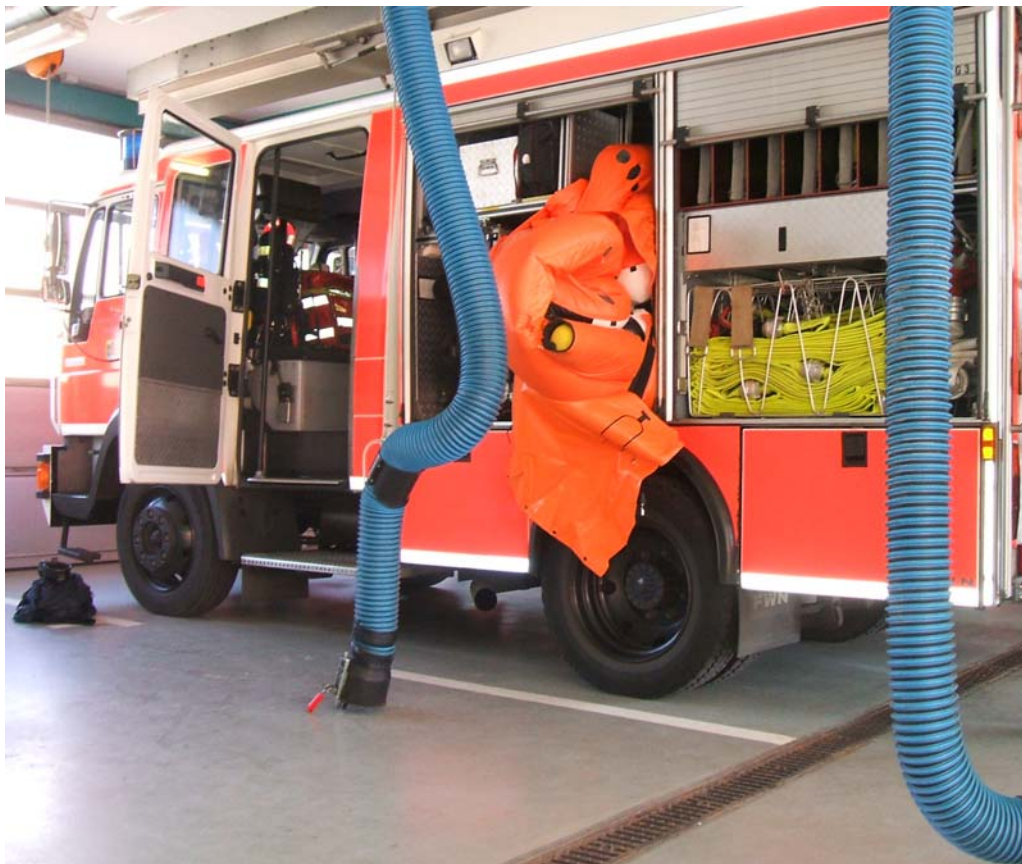
Am 24.06.09 wurde durch 2 Feuerwehrbeamte ein Sprungretter aus dem Gerätefach 3 des LF 16 entnommen um Reparaturarbeiten an der elektrischen Anlage des Fahrzeuges durchzuführen. Nach erfolgreich abgeschlossener Arbeit wurde der Sprungretter wieder in das dafür vorgesehene Gerätefach verladen. Am Ende des Beladevorgangs trat Luft aus der am Sprungretter angeschlossenen Pressluftflasche aus, so dass der Sprungretter im Geräteraum des Fahrzeugs aufgeblasen wurde.

Eine Möglichkeit den Luftaustritt zu beenden bestand nicht, da der Sprungretter ordnungsgemäß in der Schutz-/ Transporthülle verpackt war und die Pressluftflasche durch den unter Druck stehenden Sprungretter nicht erreichbar war. Erst nachdem die Schutz-/Transporthülle, unter zu Hilfenahme eines Messers, aufgeschnitten wurde und die Schutzkappe des Flaschenventils entfernt war, konnte die Pressluftflasche, geschlossen werden. Der Sprungretter wurde unter Druck stehend durch ziehen aus dem Geräteraum entfernt (Bild 1). Eine Druckentlastung war nicht möglich, da die Druckentlastungsventile nicht erreichbar waren. Durch den Druck auf die Gerätefächer entstand am Fahrzeugaufbau ein Schaden von 3.000 Euro.

Bild 1: Aufgeblasener Sprungretter im Geräteraum

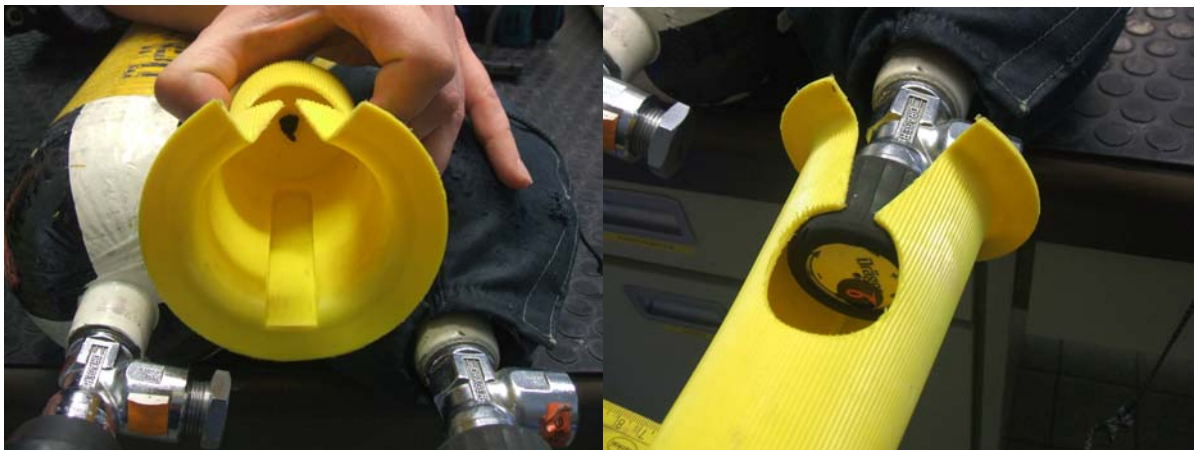
- Der Sprungretter war in der vorgesehenen Schutzhülle verpackt.
- Die Sicherung der Rändelschraube am Flaschenhals durch den Vollgummischutz war gegeben.
- Das Flaschenventil war durch die vorgesehene gelbe Schutzkappe gesichert. (Bild 2 und 3)
- Die Pressluftflasche und das Ventil waren im ordnungsgemäßen Zustand.

Bild 2 und 3: Schutzkappe für die Pressluftflasche

Es wurde hierbei festgestellt, dass trotz des ordnungsgemäßen Zusammenbaus ein Öffnen der Flasche durch manuelles Drehen der gelben Schutzkappe um 5 mm möglich war, obwohl die Schutzkappe genau dies eigentlich verhindern soll. **Ursache war die Verwendung eines Handrades anderer Bauart am Flaschenventil.**

Auf Nachfrage beim Hersteller der Sprungretter war dieses Problem bekannt. Entsprechend größere Schutzkappen sind lieferbar. Der Hersteller hatte jedoch bislang die Anwender über dieses Problem nicht informiert. Ein Austausch der Schutzkappen wurde unverzüglich durchgeführt.

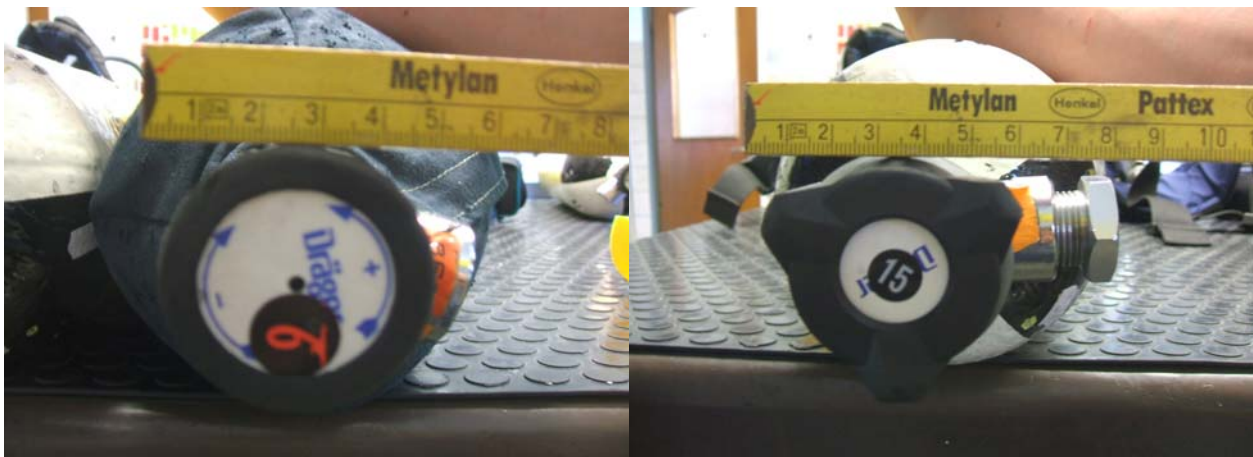
Die Schutzkappe ist so bemessen, dass im Innern ein Luftraum besteht, der verhindert, dass bei äußerer Krafteinwirkung sich das Handrad des Ventils drehen kann. Aufgrund von Erfahrungen mit Atemschutzunfällen bei anderen Feuerwehren, bei denen ein unbeabsichtigtes Schließen des PA auftrat, wurden die runden Handräder der Ventile (Bild 4) gegen dreieckige Handräder (Bild 5) ausgetauscht. Die dreieckigen Handräder sind jedoch vom Durchmesser erheblich größer, so dass sie stramm in der Schutzkappe sitzen und bei Drehen der Schutzkappe sich auch das Handrad mitdrehen kann und so ein unbeabsichtigtes Öffnen des Ventils möglich ist.

Bild 4: rundes Handrad alter Bauart Bild 5: dreieckiges Handrad neuer Bauart
