Unfallhäufungen auf Landstraßen

Sicherheitsmaßnahmen

Wirksamkeit

Ausgabe 2011

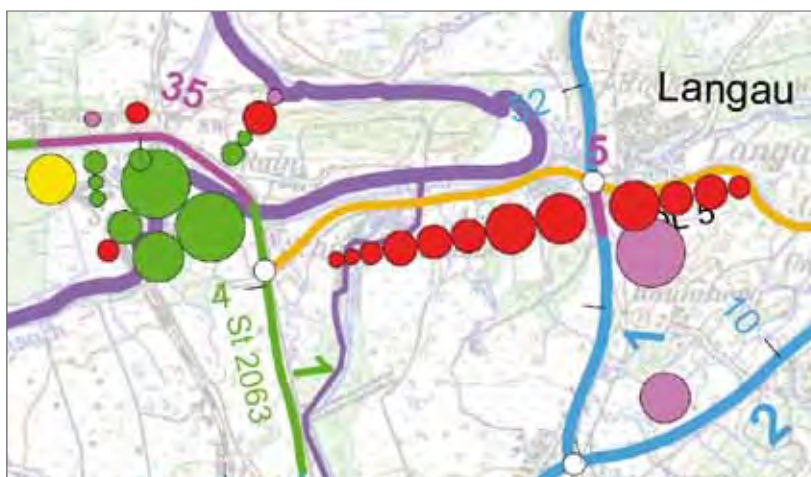
Abbildung 1: Ausschnitt einer Dreijahres-Unfalltypensteckkarte mit Unfalldhäufungen (magentafarbene Linie) 2000-2002 für außerörtliche Bundes- und Staatsstraßen in Bayern

Aus sogenannten Unfalltypensteckkarten (s. Abbildung 1) lassen sich sowohl Unfallort (Platzierung eines Kreissymbols in der Straßenkarte), als auch Unfallschwere (Kreisdurchmesser) und Unfalltyp (Farbe des Kreissymbols) direkt ablesen. Die Straßenseite, auf der der Unfall platziert ist, zeigt die Fahrtrichtung des Hauptverursachers vor dem Unfall an. Überlappen oder überdecken sich die Unfallsymbole in der Kartendarstellung, werden sie hintereinander wie an einer Perlenkette aufgereiht. Die Unfalltypensteckkarte stellt das zentrale Instrument der örtlichen Unfalluntersuchung dar. Daneben bilden vertiefte Unfallanalysen mittels Auflistungen und Diagrammen, wie auch Ortsbesichtigungen die wesentliche Grundlage für die Arbeit der Unfallkommissionen.

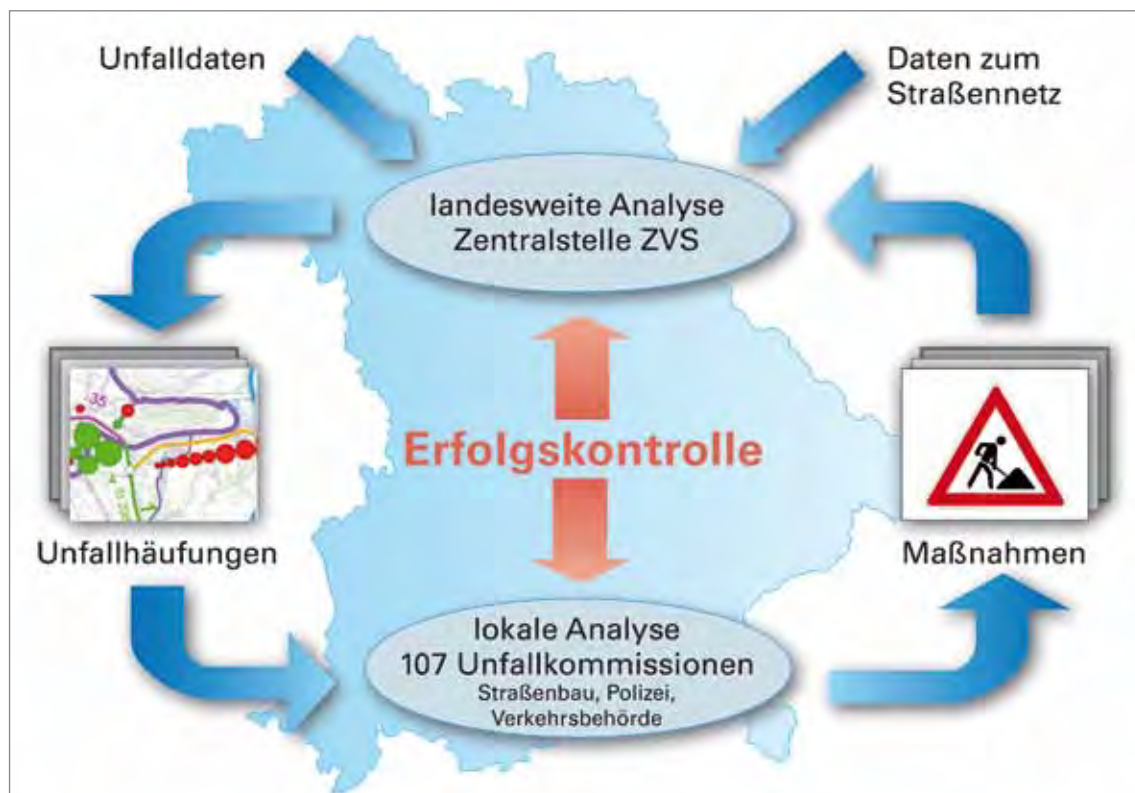
Abbildung 2: Schematische Darstellung des Verfahrens zur Beseitigung von Unfallhäufungen auf Straßen des überörtlichen Verkehrs in Bayern

Im Jahr 2000 wurden für Straßen des überörtlichen Verkehrs in Bayern insgesamt 107 Unfallkommissionen konstituiert. Sicherheitsverbessernde Maßnahmen an Unfallhäufungen aus laufenden Projekten, z.B. Erhaltungsmaßnahmen, ergänzen die von den Unfallkommissionen initiierten Abhilfemaßnahmen. Um die komplexen Zusammenhänge zwischen Unfallgeschehen, Unfallursachen und Abhilfemaßnahmen einschließlich deren Wirksamkeit besser analysieren zu können, werden alle relevanten Informationen zu den Unfallhäufungen von den Unfallkommissionen erfasst und in einer zentralen Datenbank zusammengeführt. Diese Datenhaltung erleichtert die Dokumentation der Umsetzung der Verbesserungsmaßnahmen an den Unfallhäufungen ganz wesentlich. Sie stellt zudem die Grundlage für die bayernweite Erfolgskontrolle dar (s. Abbildung 2).

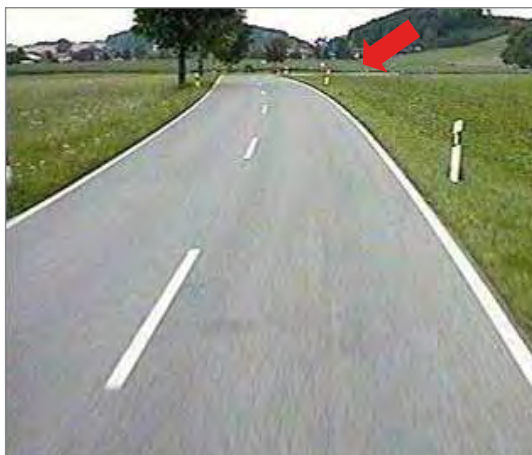
Problem

Der Knotenpunkt war schlecht erkennbar. Hohe Fahrgeschwindigkeiten in der Haupttrichtung erschwerten das Abbiegen (geringe Zeitlücken).

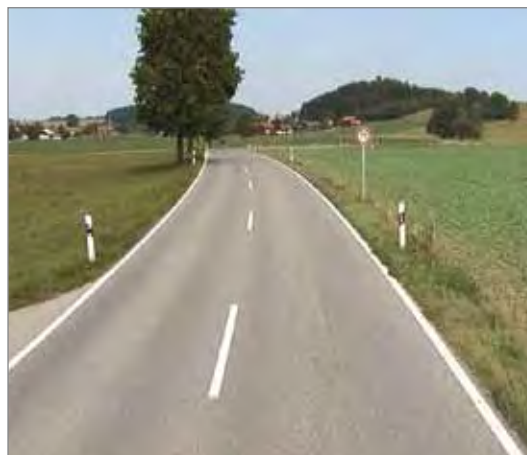
Maßnahme

Die Geschwindigkeitsbegrenzung senkt das Geschwindigkeitsniveau vor dem Knotenpunkt und schafft größere Zeitlücken für (Links-) Abbieger.

**ABER:** Ein Linksabbiegestreifen fehlt nach wie vor.

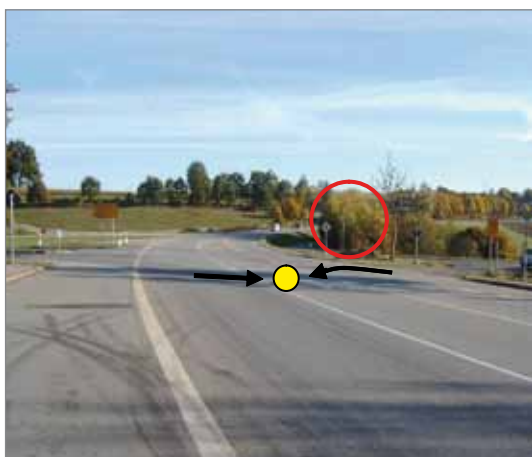
Die Bepflanzung in der Innenkurve schränkte die Sicht für Kfz aus der Nebenrichtung ein, so dass sich diese auf Verkehrslücken im Hauptstrom konzentrierten und beim Linksabbiegen mit entgegenkommenden Fahrzeugen kollidierten.

Das Zurückschneiden der Bepflanzung verbessert die Sichtverhältnisse am Knotenpunkt wesentlich.

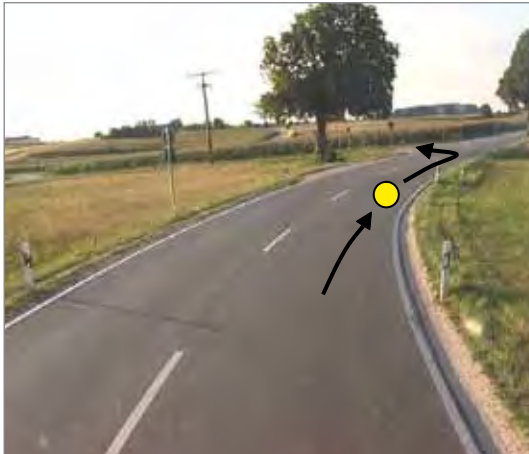
Problem

Die schlechte Erkennbarkeit des Knotenpunktes führte dazu, dass die Absicht zum Linksabbiegen von nachfolgenden Kraftfahrern erst sehr spät erkannt wurde. Auffahrunfälle waren die Folge.

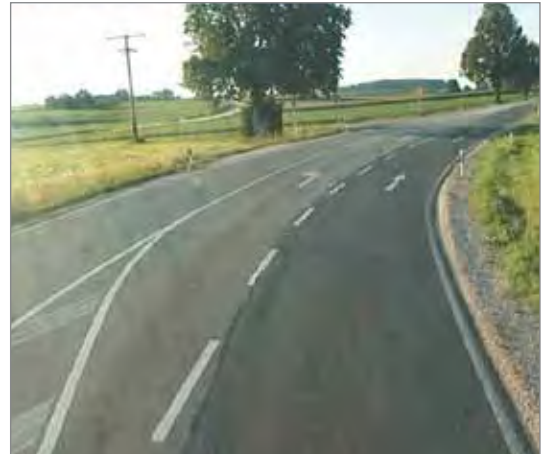
Der angebaute Linksabbiegestreifen verbessert die Erkennbarkeit des Knotenpunktes in der Hauptrichtung und ermöglicht das Linksabbiegen, ohne den nachfolgenden Geradeausverkehr zu beeinträchtigen.

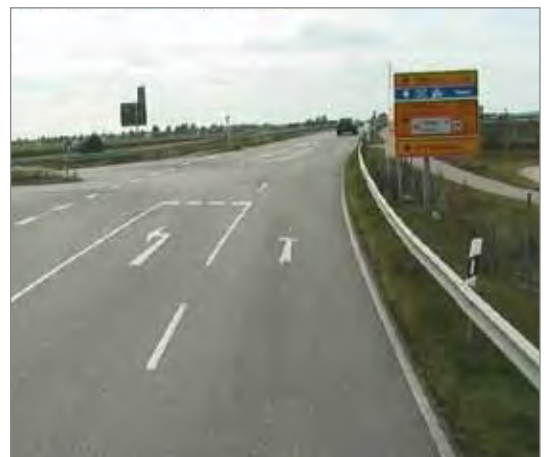
Der Anschluss der Nebenrichtung erfolgte in der Außenkurve. Ein Linksabbiegestreifen war nicht vorhanden. Abbieger waren für Kraftfahrer in der Hauptrichtung erst spät erkennbar, was Abbiegeunfälle begünstigte.

Ein richtliniengemäßer Umbau des Knotenpunktes inklusive geänderter Vorfahrt schafft eindeutige Vorfahrtsverhältnisse.

**ABER:** Die wegweisende Beschilderung ist nicht richtlinienkonform angebracht.

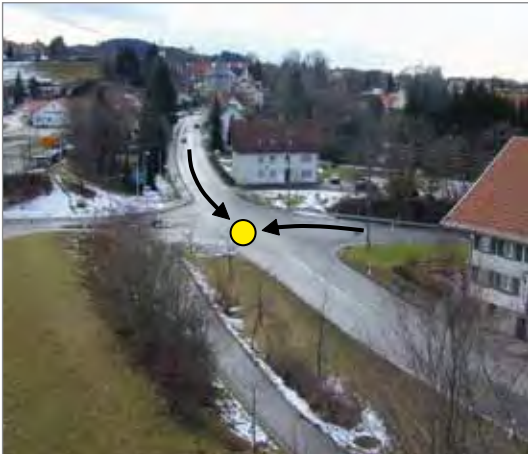
Problem

Die abknickende Vorfahrt wurde missachtet, was zu Unfällen mit nachfolgenden bzw. abbiegenden Fahrzeugen führte.

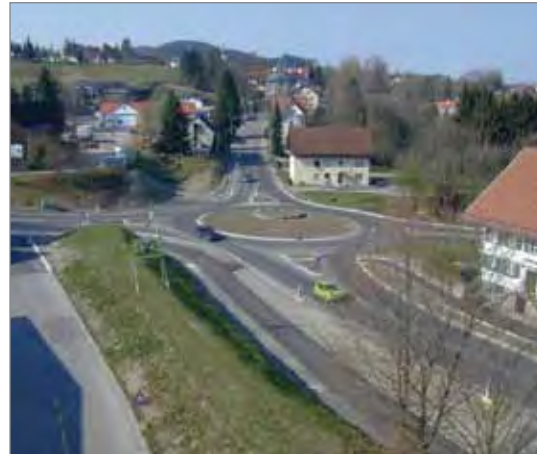
Ein Kreisverkehr regelt die Vorfahrtsverhältnisse eindeutig, senkt das Geschwindigkeitsniveau und mindert dadurch die Unfallschwere.  
**ABER:** Richtungstafeln (Z 625-21) auf der Kreisinsel fehlen nach wie vor.

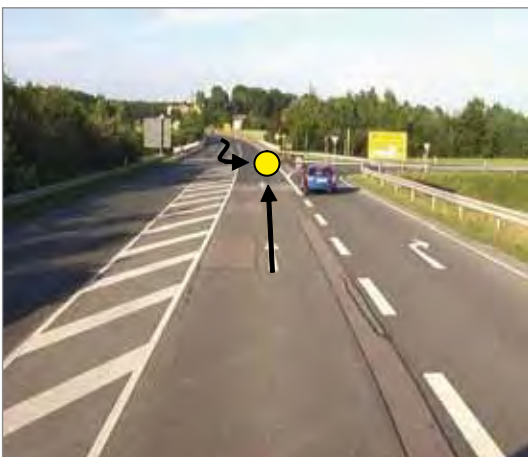
Problem

Linksabbieger missachteten die Vorfahrt und kollidierten mit entgegenkommenden bzw. rechts abbiegenden Fahrzeugen.

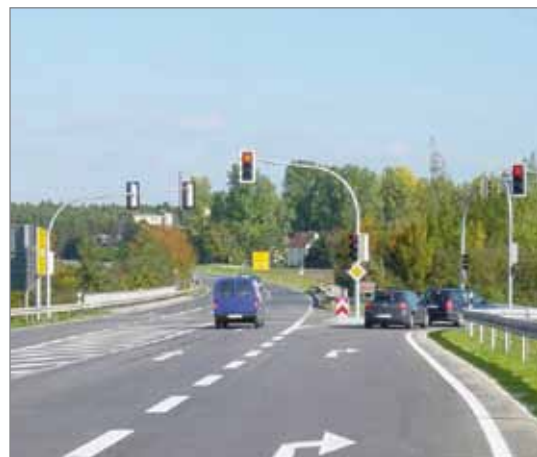
Eine Lichtsignalanlage gewährleistet das konfliktfreie Abbiegen.

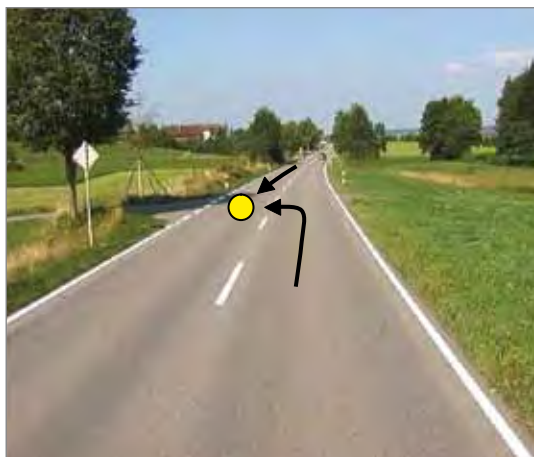
Die schlechte Erkennbarkeit des Knotenpunktes in Verbindung mit der gestreckten Linienführung begünstigte hohe Fahrgeschwindigkeiten und in der Folge schwere Abbiegeunfälle.

Die aufgestellte Wegweisung verbessert die Erkennbarkeit des Knotenpunktes in der Hauptrichtung.

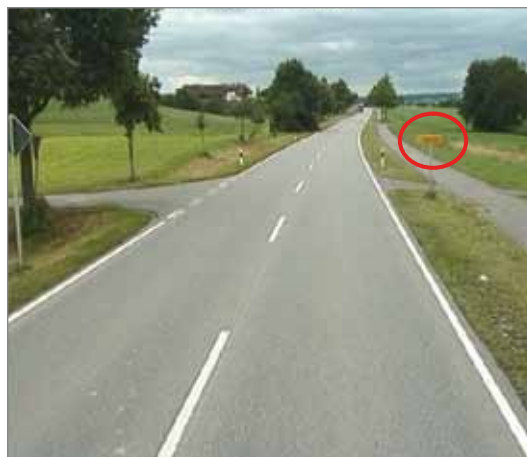
Maßnahme

**ABER:** Die Schriftgröße der wegweisenden Beschilderung ist nicht ausreichend. Ein Linksabbiegestreifen fehlt nach wie vor.

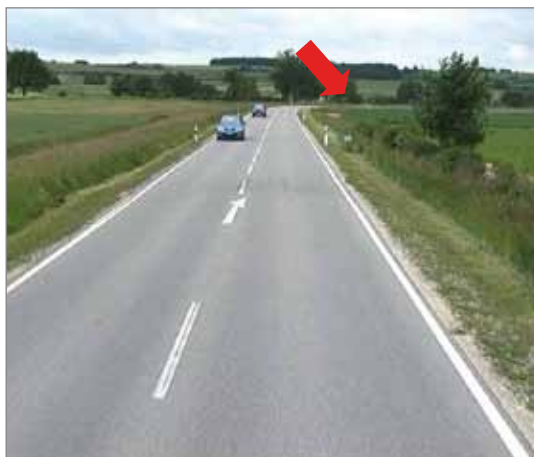
Der Knotenpunkt war schlecht erkennbar. Vor dem Knotenpunkt wurde überholt, so dass abbiegende Fahrzeuge zu spät erkannt wurden und nachfolgende Kfz auffuhren.

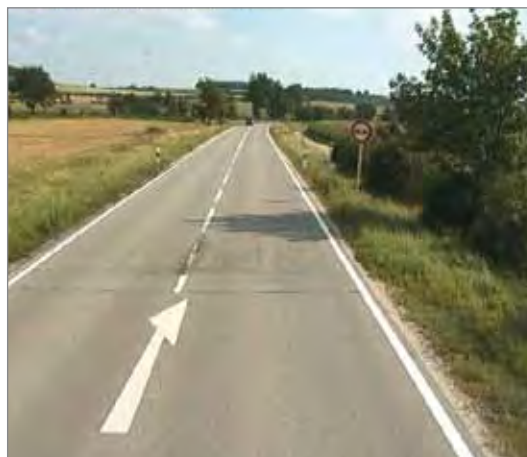
Das Überholverbot verbietet das Überholen vor dem Knotenpunkt.

**ABER:** Die Erkennbarkeit des Knotenpunktes konnte mit dieser Maßnahme nicht verbessert werden.

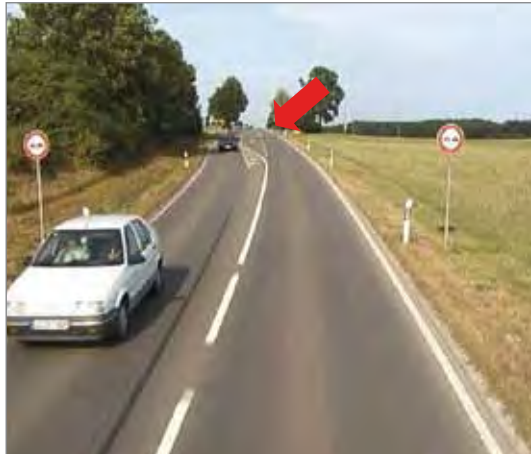
Problem

Hohe Fahrgeschwindigkeiten in der Haupt- richtung erschwerten das Einbiegen aus der Nebenrichtung (geringe Zeitlücken), so dass Einbieger mit bevorrechtigten Kfz kollidierten.

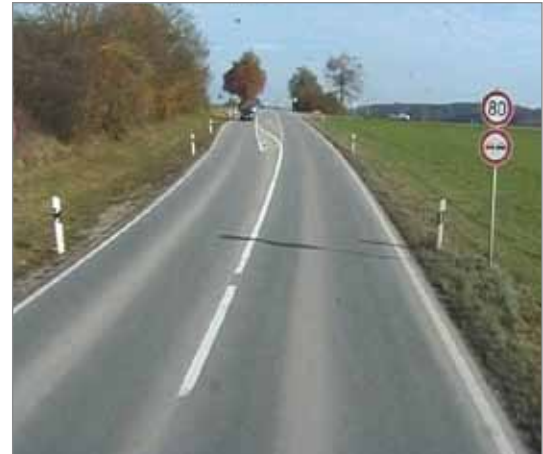
Die Begrenzung der zulässigen Höchstge- schwindigkeit senkt das Geschwindigkeitsni- veau am Knotenpunkt und vergrößert die Zeit- lücken zum Einbiegen.

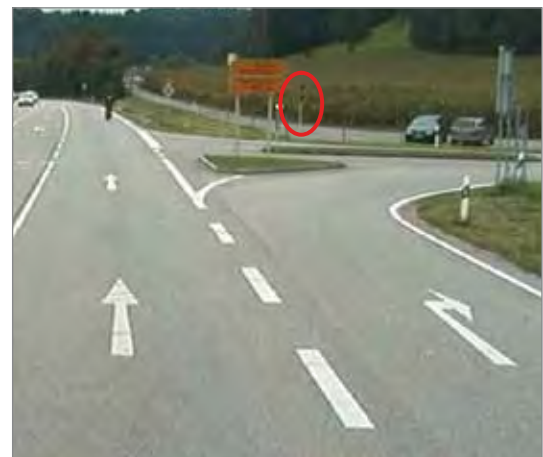
Ein „Stop“-Schild verdeutlicht die Wartepflicht in der Nebenrichtung.

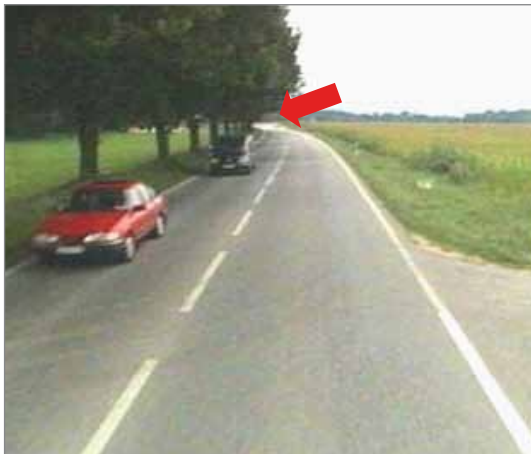
Problem

Aufgrund der schlechten Erkennbarkeit des Knotenpunktes wurde im Knotenpunktbereich zu schnell gefahren, was das Einbiegen aus der untergeordneten Straße erschwerte (geringe Zeitlücken im Hauptstrom).

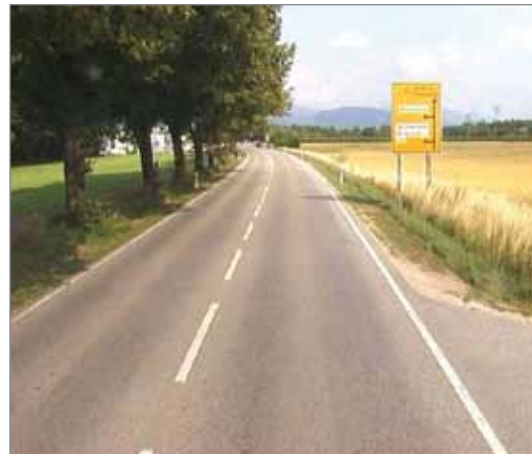
Maßnahme

Die aufgestellte Wegweisung kündigt die Knotenpunkte frühzeitig an.  
**ABER:** Ein Linksabbiegestreifen fehlt und die Baumreihe verdeckt die Sicht auf den Knotenpunkt bzw. auf Kfz im Hauptstrom nach wie vor.

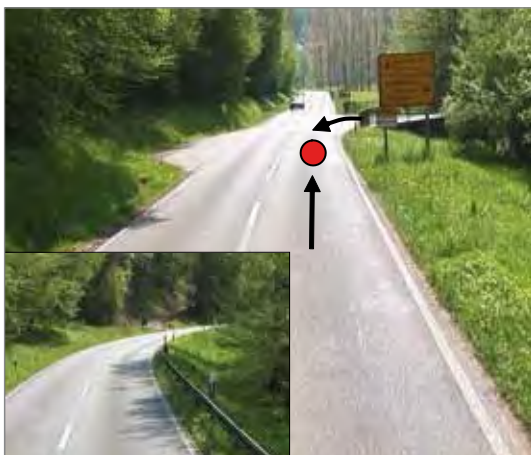
Problem

Die nach einer Kurve liegende Einmündung war aus der Hauptrichtung nicht zu erkennen. Der unmittelbar vor dem Knotenpunkt angebrachte Tabellenwegweiser schränkte zudem die Sicht für einbiegende Kraftfahrer ein, so dass diese mit bevorrechtigten Kfz kollidierten.

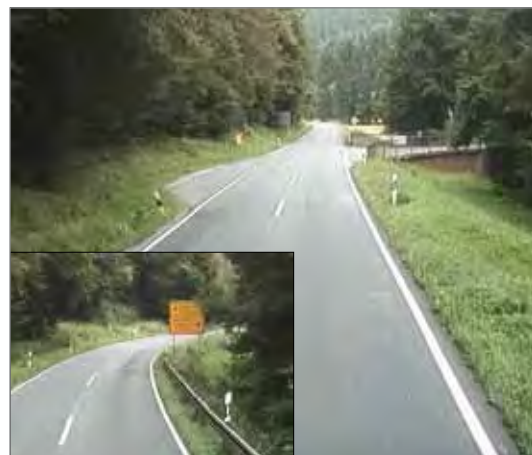
Maßnahme

Der Tabellenwegweiser befindet sich vor der Kurve und kündigt den Knotenpunkt frühzeitig an. Die Sicht für Einbieger hat sich dadurch ebenfalls verbessert.  
**ABER:** Ein Baum verdeckt bereits die Sicht auf den Wegweiser. Die Sicht für Einbieger ist aufgrund des Brückengeländers nach wie vor eingeschränkt.

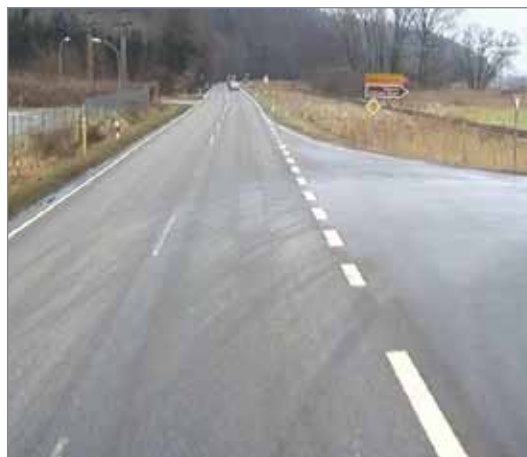
Maßnahme

Die Wartelinie wurde erneuert, so dass die Wartepflicht für einbiegende Kraftfahrer besser erkennbar ist.

**ABER:** Ein Fahrbahnteiler (Tropfen) in der untergeordneten Straße fehlt nach wie vor. Der Zustand der Mittelmarkierung ist verbesserungswürdig.

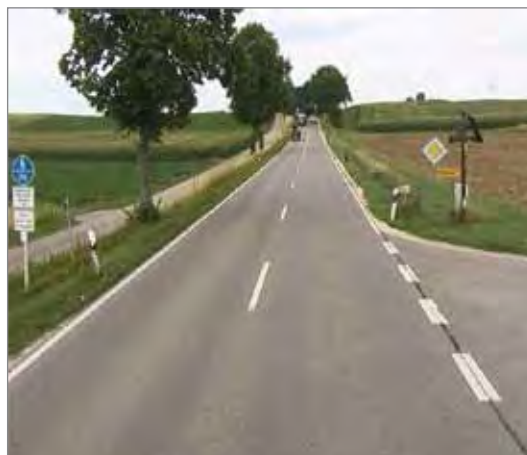
Maßnahme

Die erneuerte Wartelinie verdeutlicht die Wartepflicht der einbiegenden Kraftfahrer.

**ABER:** Ein Fahrbahnteiler (Tropfen) in der untergeordneten Straße fehlt nach wie vor.

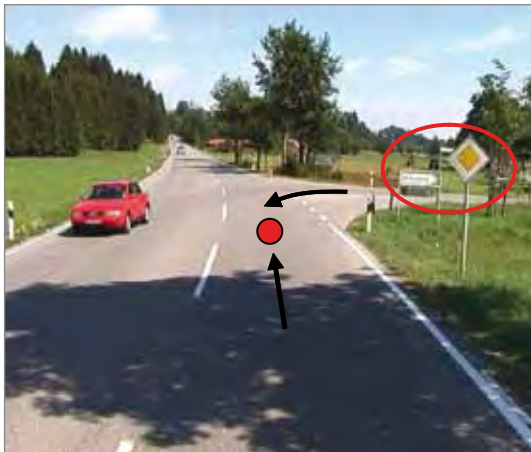
Problem

Das Sichtdreieck (Anfahrtsicht) war am Knotenpunkt, sowohl für Pkw als auch für Lkw, nicht ausreichend vorhanden. Einbiegen trotz schlechter Sichtverhältnisse führte zu Unfällen mit bevorrechtigten Kfz.

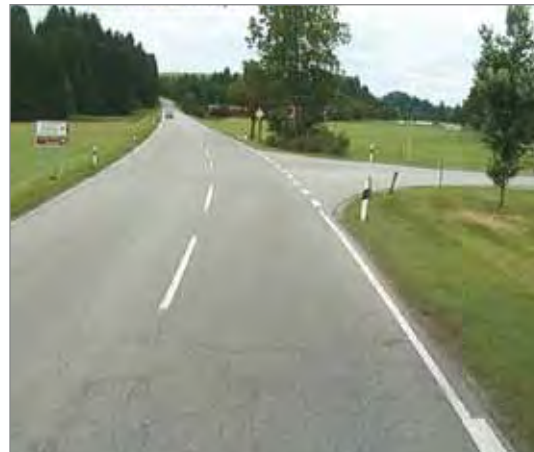
Maßnahme

Eine optimierte Anordnung der Beschilderung beseitigt die Sichthindernisse für den einbiegenden Verkehr.

**ABER:** Ein Fahrbahnteiler (Tropfen) in der Nebenrichtung fehlt nach wie vor. Die Wegweisung ist nicht richtlinienkonform angebracht.

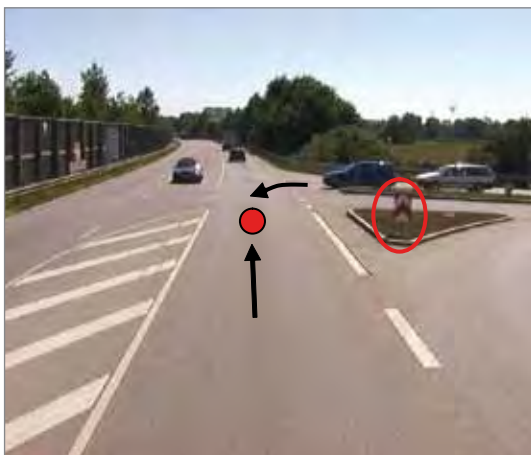
Problem

Das Sichtdreieck (Anfahrtsicht) war am Knotenpunkt für Pkw nicht ausreichend vorhanden. Einbiegen trotz schlechter Sichtverhältnisse führte zu Unfällen mit bevorrechtigten Kfz.

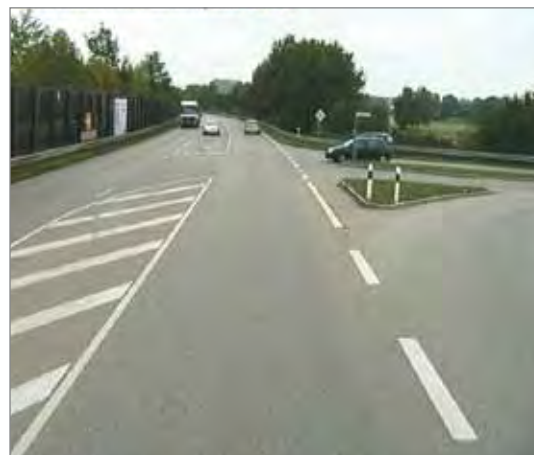
Ein Ersetzen der Leitplatte durch Leitpfosten verbessert die Sichtverhältnisse für den einbiegenden Verkehr.

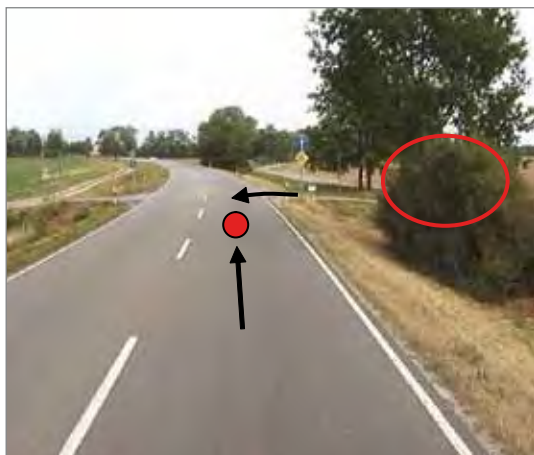
Das Sichtdreieck (Anfahrtsicht) war am Knotenpunkt nicht ausreichend vorhanden. Einbiegen trotz schlechter Sichtverhältnisse führte zu Unfällen mit bevorrechtigten Kfz.

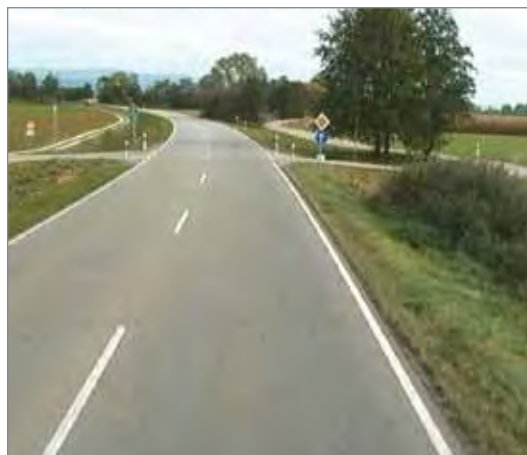
Maßnahme

Das Zurückschneiden der Bepflanzung verbessert die Sichtverhältnisse für den einbiegenden Verkehr.

**ABER:** Die Bepflanzung muss in regelmäßigen Abständen zurückgeschnitten werden.

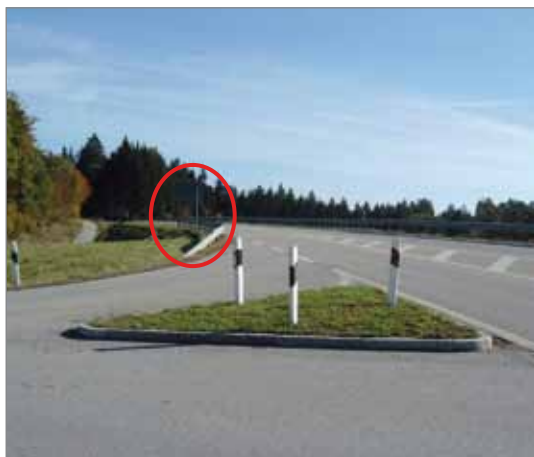
Das Sichtdreieck (Anfahrtsicht) war am Knotenpunkt nicht ausreichend vorhanden. Einbiegen trotz schlechter Sichtverhältnisse führte zu Unfällen mit bevorrechtigten Kfz.

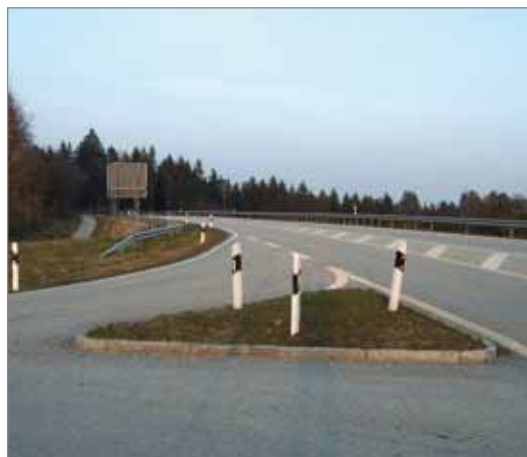
Maßnahme

Ein Abrücken der Schutzplanke und der Beschilderung vom Fahrbahnrand verbessert die Sichtverhältnisse für den einbiegenden Verkehr.

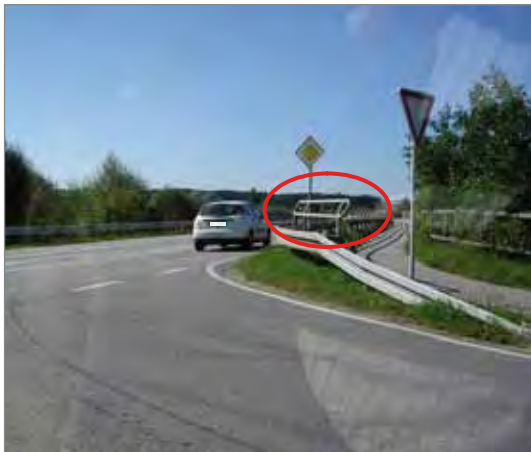
Problem

Das Sichtdreieck (Anfahrtsicht) war am Knotenpunkt für Pkw nicht ausreichend vorhanden. Einbiegen trotz schlechter Sichtverhältnisse führte zu Unfällen mit bevorrechtigten Kfz.

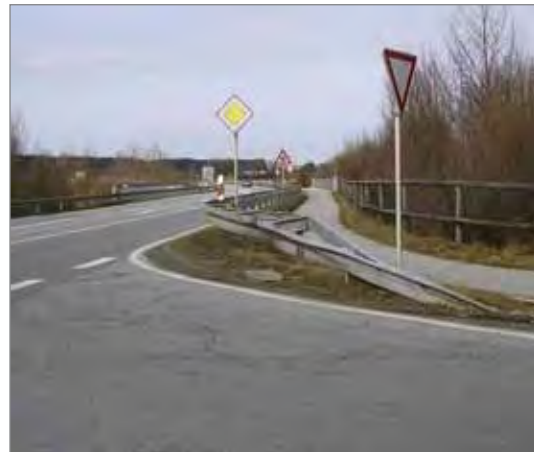
Maßnahme

Durch Entfernen des Aufsatzgeländers verbessern sich die Sichtverhältnisse für den einbiegenden Verkehr.

**ABER:** Die Schutzplanke ist in einem schlechten Zustand. Der Schutz der Radfahrer ist nicht mehr gewährleistet.

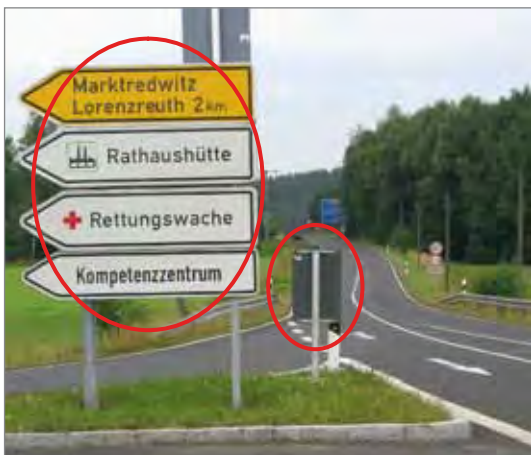
Problem

Das Sichtdreieck (Anfahrtsicht) war am Knotenpunkt nicht ausreichend vorhanden. Einbiegen trotz schlechter Sichtverhältnisse führte zu Unfällen mit bevorrechtigten Kfz.

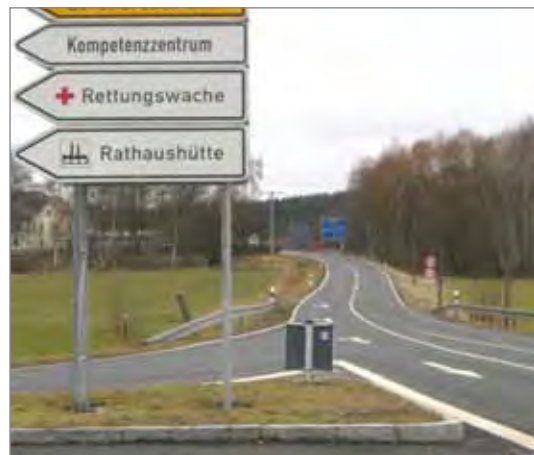
Ein Versetzen der wegweisenden Beschilderung (nach oben), das Absenken der Leitplatte und das Entfernen des Leitpfostens verbessern die Sichtverhältnisse für den einbiegenden Verkehr.

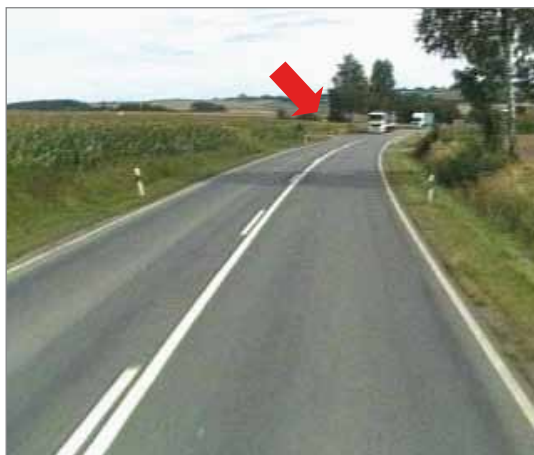
Problem

Aufgrund der schlechten Erkennbarkeit des Knotenpunktes wurde zu schnell gefahren, was das Einbiegen aus der Nebenrichtung erschwerte (geringe Zeitlücken im Hauptstrom).

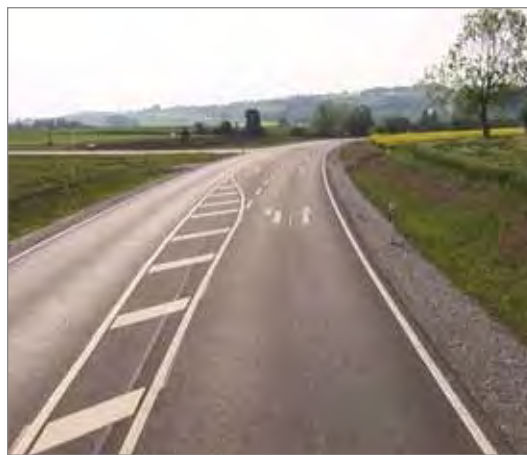
Maßnahme

Ein Linksabbiegestreifen verbessert die Erkennbarkeit des Knotenpunktes.  
**ABER:** Nach wie vor fehlt ein Fahrbahnteiler (Tropfen) in der Nebenrichtung, wie auch eine wegweisende Beschilderung.

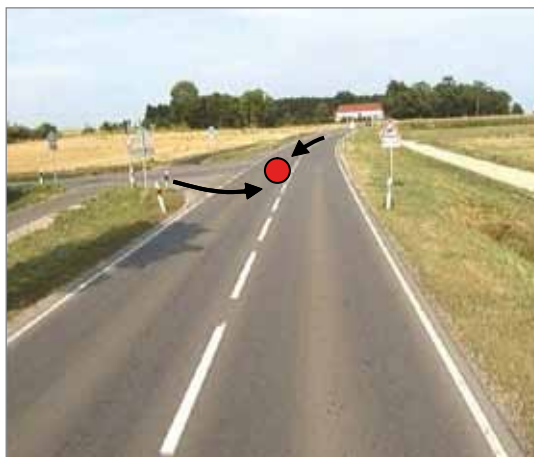
Bei Dunkelheit war der Knotenpunkt schlecht erkennbar. Zudem wurde zu schnell gefahren, was das Einbiegen aus der Nebenrichtung erschwerte (geringe Zeitlücken im Hauptstrom).

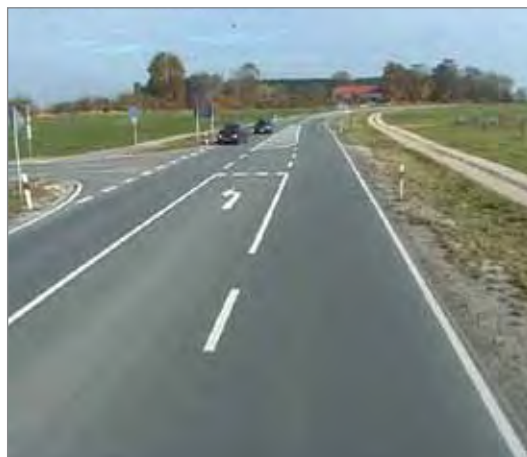
Maßnahme

Ein Linksabbiegestreifen verbessert die Erkennbarkeit des Knotenpunktes, insbesondere bei Dunkelheit.  
**ABER:** Ein Fahrbahnteiler (Tropfen) in der Nebenrichtung fehlt nach wie vor.

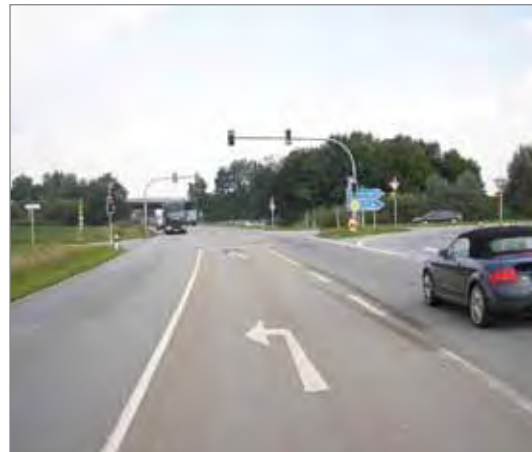
Maßnahme

Eine Lichtsignalanlage schafft ausreichend Zeit-  
lücken im Hauptstrom für ein „gesichertes“  
Einbiegen/Kreuzen. Zusätzlich erhöht die separate  
Linksabbiegephase die Sicherheit beim Abbie-  
gen.

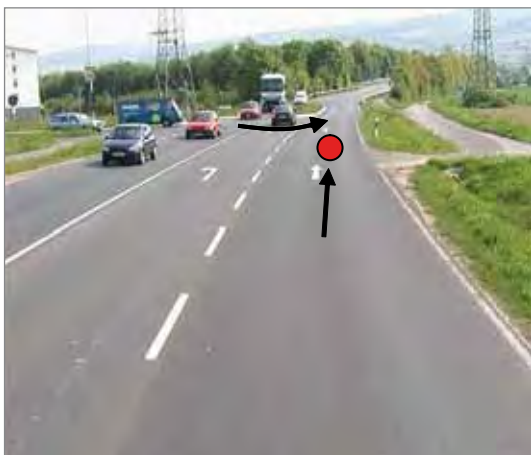
Problem

Ein hohes Verkehrsaufkommen in der Haupt-  
richtung erschwerte das Linkseinbiegen in den  
Hauptstrom (geringe Zeitlücken).

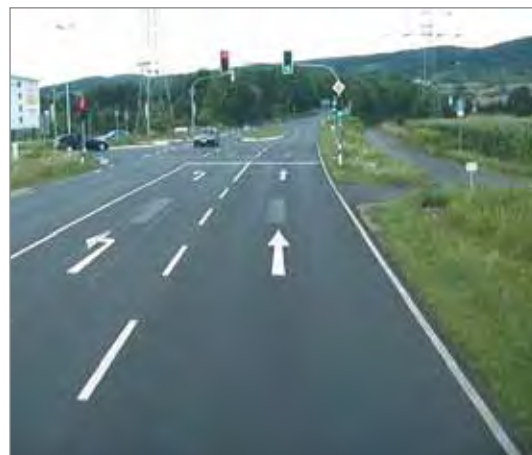
Maßnahme

Eine Lichtsignalanlage schafft ausreichend  
Zeitlücken im Hauptstrom für ein „gesichertes“  
Einbiegen/Kreuzen aus der verkehrsschwachen  
Nebenrichtung. Zugleich gewährleistet die ver-  
kehrabhängige Schaltung der LSA eine hohe  
Leistungsfähigkeit.

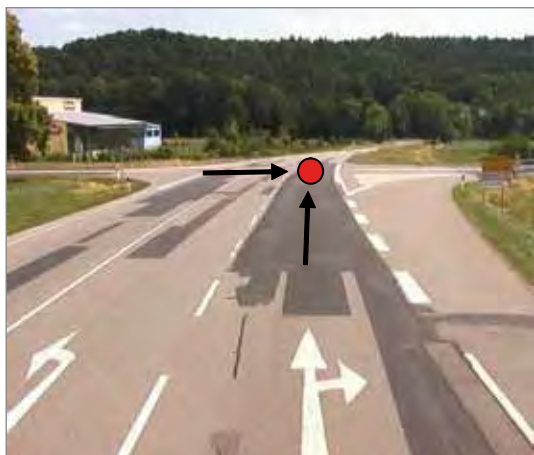
Problem

Das Kreuzen auf freier Strecke war möglich. Ein erhöhtes Geschwindigkeitsniveau führte am Knotenpunkt zu Unfällen mit folgenschwerem Seitenaufprall beim Einbiegen/Kreuzen.

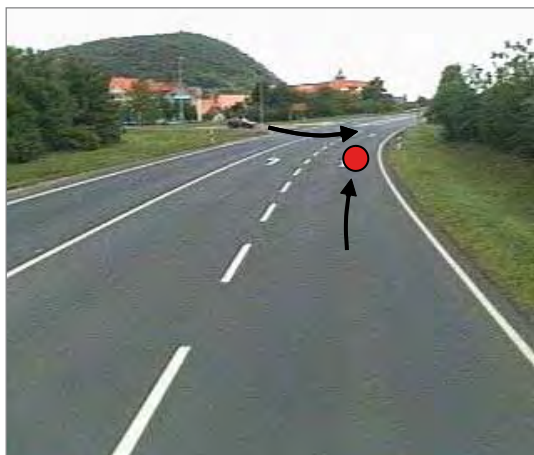
Problem

Der Knotenpunkt war aus der Nebenrichtung schlecht erkennbar, woraus schwere Einbiegeunfälle resultierten.

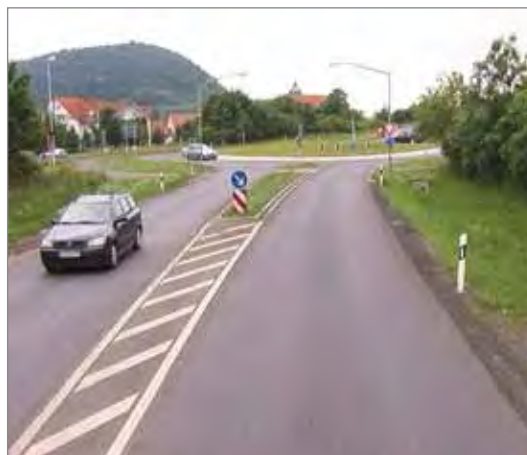
Maßnahme

Der Umbau zum Kreisverkehr senkt das Geschwindigkeitsniveau am Knotenpunkt und erleichtert das Einbiegen/Kreuzen. Die Beleuchtung des Kreisverkehrs, insbesondere vor beleuchteten Ortschaften, gewährleistet eine bessere Erkennbarkeit in der Nacht.

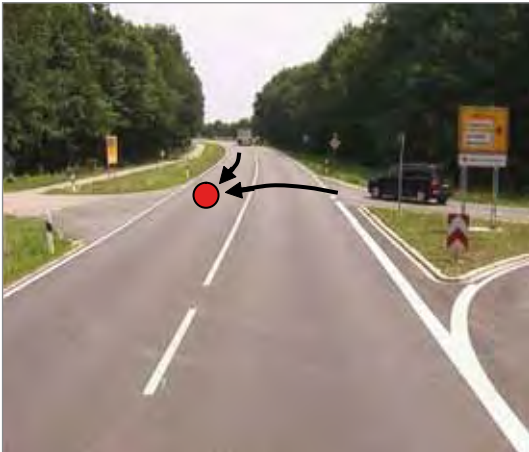
Problem

Eine gegenüberliegende Einmündung regte zum verbotswidrigen Kreuzen der Vorfahrtsstraße an. Unerlaubte Kreuzungsmanöver führten zu Unfällen mit bevorrechtigten Kfz.

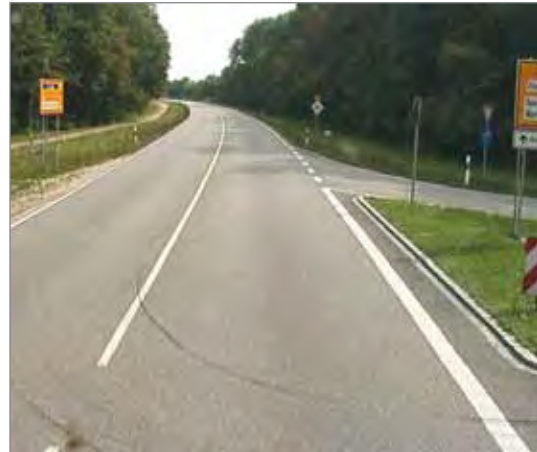
Maßnahme

Durch die geschlossene Zufahrt ist ein Kreuzen nicht mehr möglich.

**ABER:** Unerlaubte Wendemanöver sind nach wie vor möglich und zu beobachten.

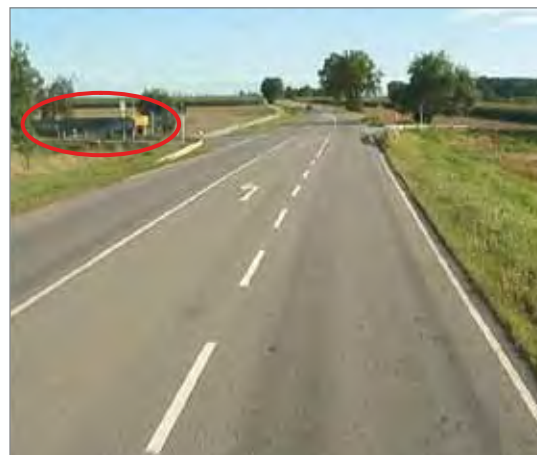
Der Sichtschutzaun „zwingt“ die einbiegenden Verkehrsteilnehmer dazu, mit reduzierter Geschwindigkeit an den Knoten heranzufahren und damit zu einer erhöhten Aufmerksamkeit am Knotenpunkt.

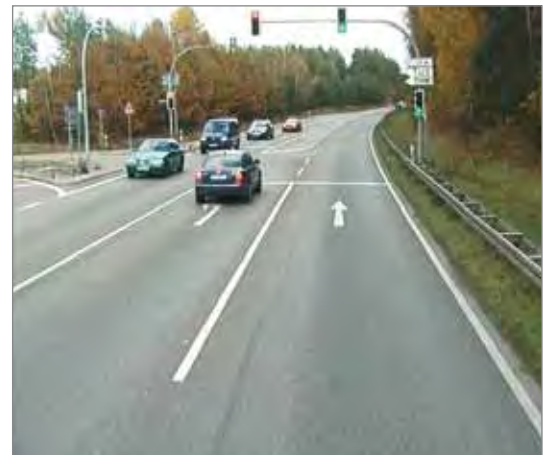
Eine Lichtsignalanlage mit separater Linksabbiegephase trennt die Verkehrsströme klar voneinander und sorgt für zügige und sichere Abbiegevorgänge.

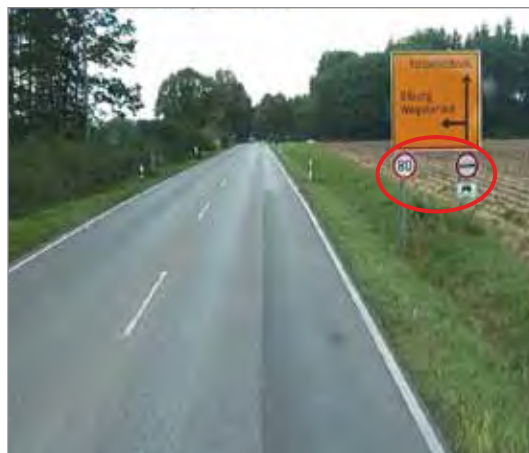
Maßnahme

Die neue Wegweisung kündigt den Knotenpunkt frühzeitig an.  
**ABER:** Ein Linksabbiegestreifen fehlt nach wie vor. Zudem ist die Beschilderung (Z 274, Z 276) nicht richtlinienkonform angebracht.

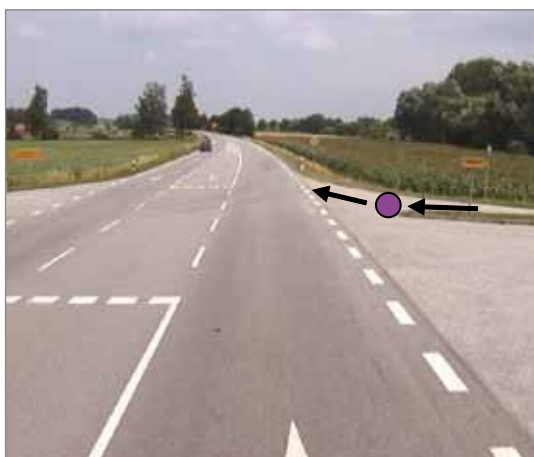
Der großzügig bemessene Aufstellbereich in der Nebenrichtung führte dazu, dass zu schnell eingefahren wurde, was Konflikte beim Verzögern und Unfälle im Längsverkehr zur Folge hatte.

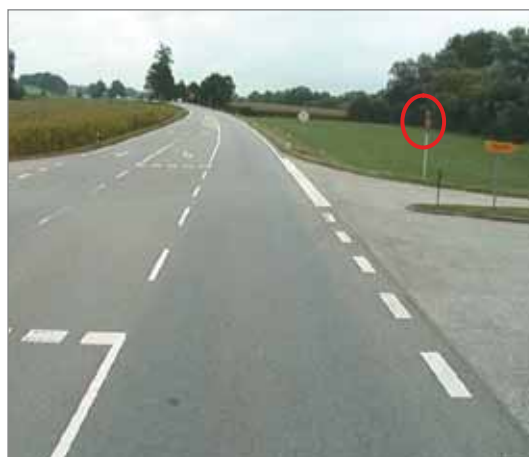
Maßnahme

Das „Stop“-Schild verdeutlicht die Wartepflicht in der Nebenrichtung und verbietet das Einfahren ohne vorherigen Halt an der Haltelinie.  
**ABER:** Der Einfahrbereich ist nach wie vor zu breit.

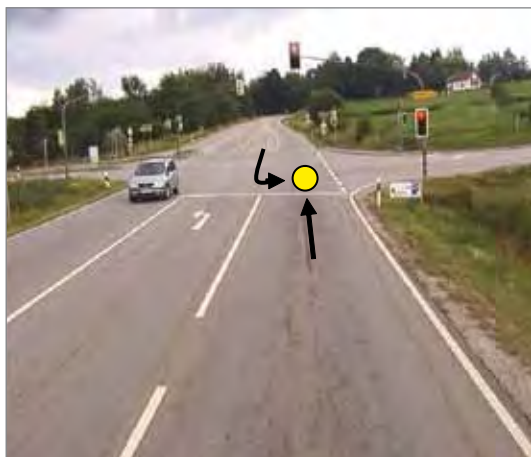
Problem

Für Linksabbieger war keine separate Phase eingerichtet, was Unfälle beim Linksabbiegen begünstigte.

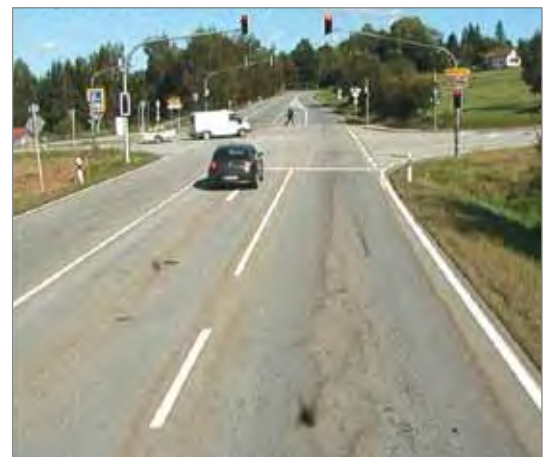
Eine separate Linksabbiegephase „schützt“ die nach links abbiegenden Verkehrsteilnehmer vor der Begegnung mit dem Gegenverkehr.

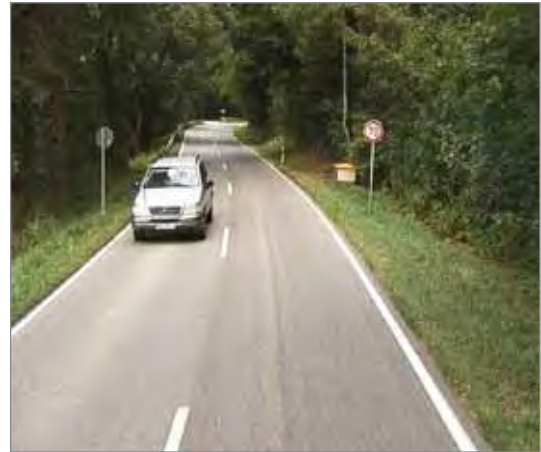
Die Begrenzung der zulässigen Höchstgeschwindigkeit senkt das Geschwindigkeitsniveau im Kurvenbereich.

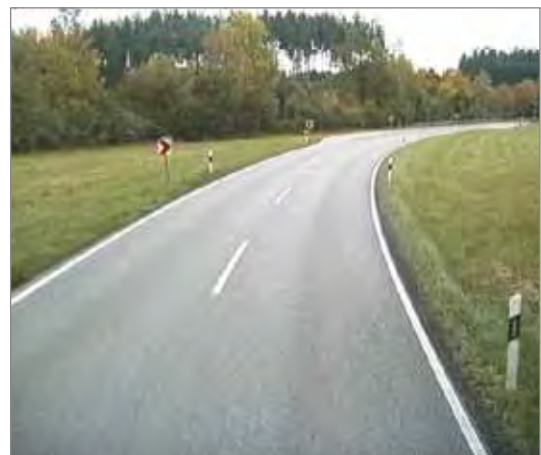
Aufgelöste Richtungstafeln verdeutlichen den Kurvenverlauf.

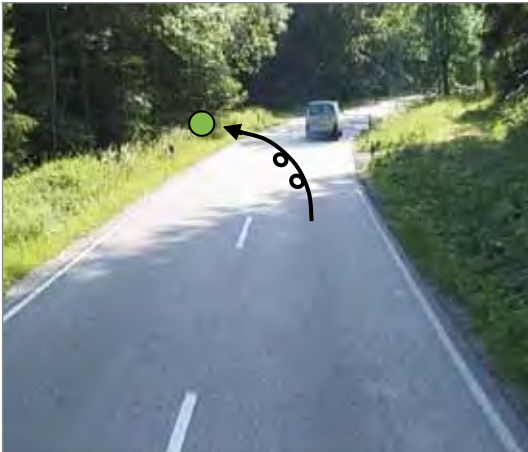
Problem

Der Kurvenverlauf war im Waldbereich schlecht zu erkennen. Zeitweise waren die Sichtverhältnisse durch Hell-Dunkel-Wechsel eingeschränkt, was Fahrurfälle begünstigte.

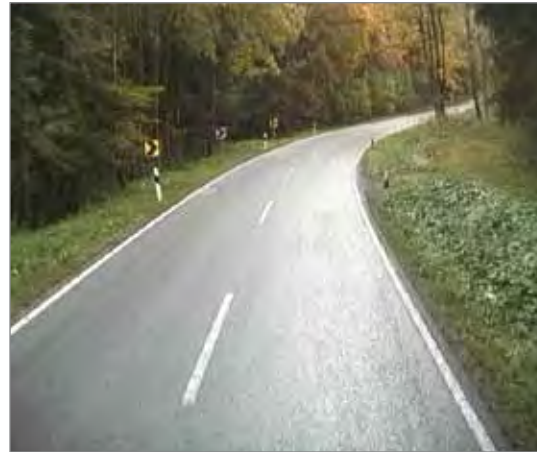
Aufgelöste Richtungstafeln (teilweise gelb fluoreszierend) verdeutlichen den Kurvenverlauf. **ABER:** Die passive Sicherheit wurde nicht erhöht (fehlende Schutzplanke). Außerdem ist die Sicht durch die Bepflanzung in der Innenkurve nach wie vor eingeschränkt.

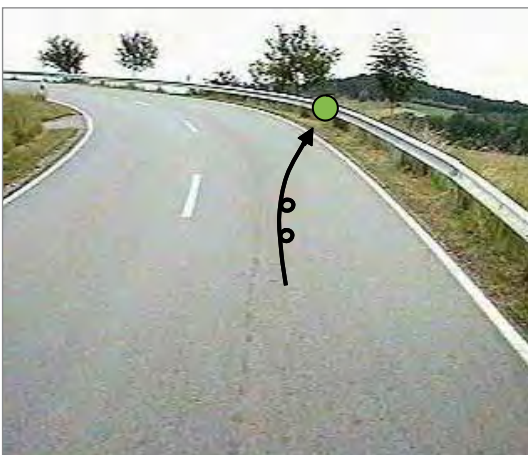
Der Kurvenverlauf war schlecht zu erkennen, was Fahrurfälle begünstigte.

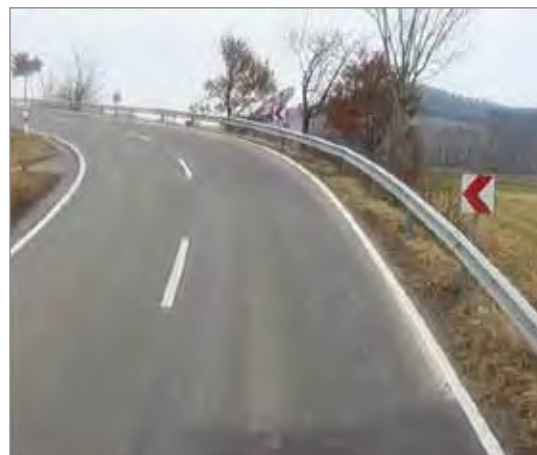
Aufgelöste Richtungstafeln verdeutlichen den Kurvenverlauf.

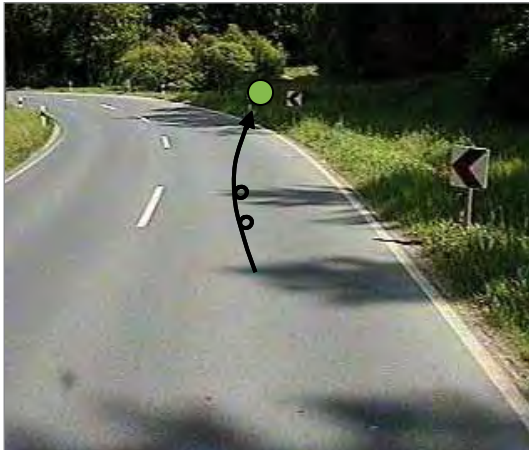
Der Kurvenverlauf war trotz (einiger) aufgelöster Richtungstafeln schlecht erkennbar, was Fahrnfälle begünstigte.

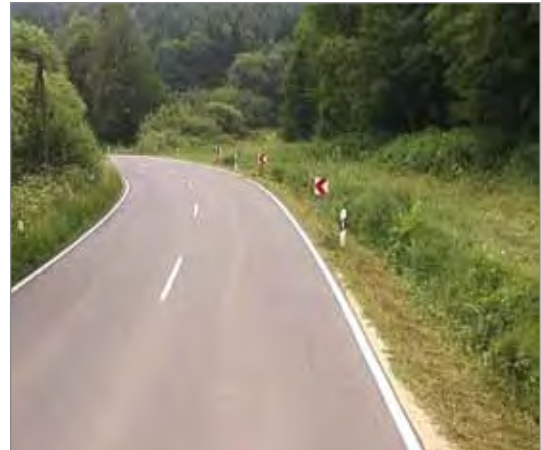
Verdichtet aufgestellte Richtungstafeln verbessern die Erkennbarkeit des Kurvenverlaufs.  
**ABER:** Die Sicht ist durch die Bepflanzung in der Innenkurve nach wie vor eingeschränkt.

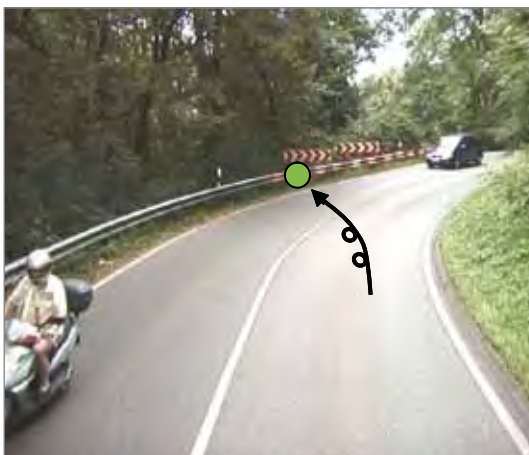
Die Leiteinrichtung hob den Kurvenverlauf nur unzureichend hervor, was Fahrnfälle begünstigte.

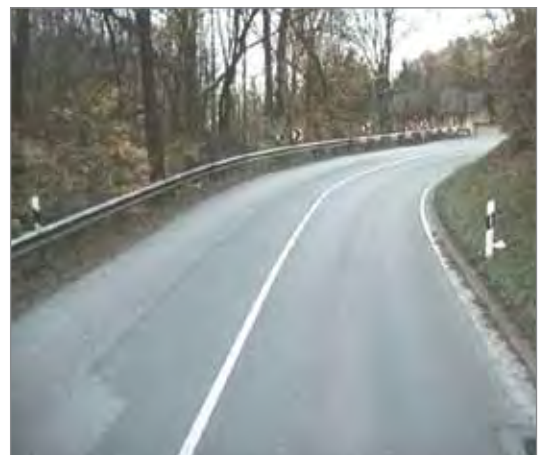
Aufgelöste Richtungstafeln verdeutlichen den Kurvenverlauf auf längerer Strecke.  
**ABER:** Die Sicht ist durch die Böschung in der Innenkurve nach wie vor eingeschränkt.

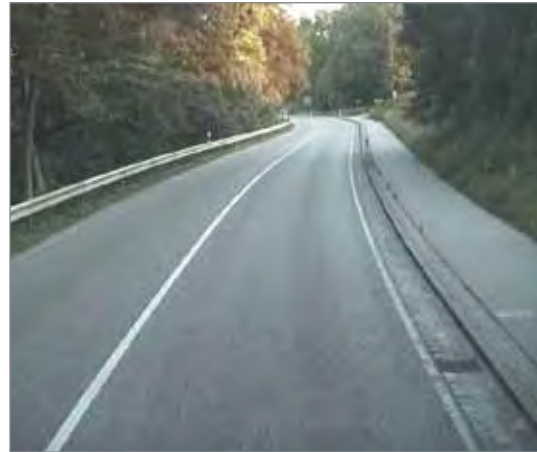
Die durchgezogene Mittelmarkierung hebt den Straßenverlauf und die Fahrstreifenbegrenzung hervor. Zudem wird das Überholen unterbunden.

**ABER:** Der Sicherheitsabstand der Fahrbahn zum angebauten Geh- und Radweg ist unzureichend.

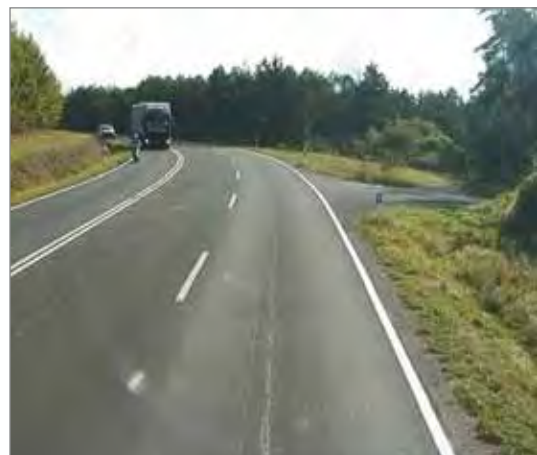
Die doppelt durchgezogene Mittelmarkierung hebt sowohl die Fahrstreifenbegrenzung, den Kurvenverlauf als auch die 2+1-Verkehrsführung hervor.

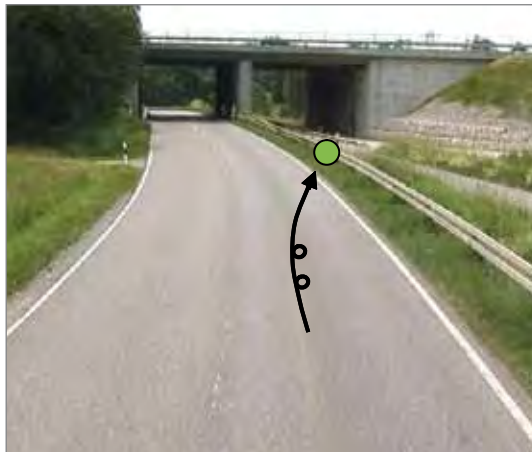
Die Mittelmarkierung war in einem schlechten Zustand und kaum noch wahrzunehmen. Zudem war der weitere Straßenverlauf wegen eines Brückenbauwerks schlecht erkennbar, was Fahrunfälle begünstigte.

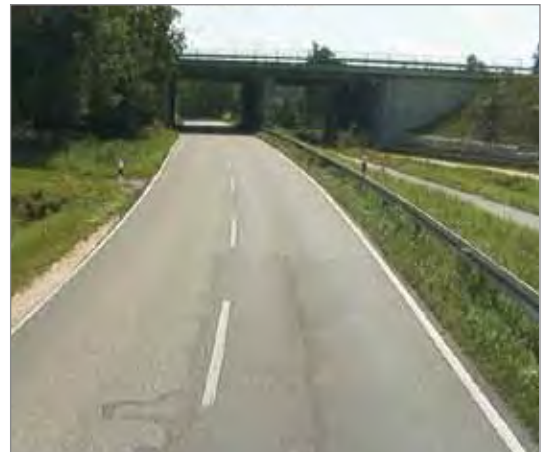
Die erneuerte Mittelmarkierung verdeutlicht den Straßenverlauf.

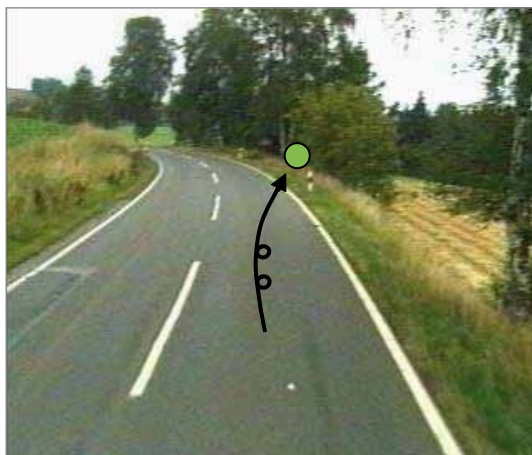
Der Kurvenverlauf war schlecht erkennbar. Obendrein befanden sich Bäume im Seitenraum. Aus Fahrunfällen mit Aufprall auf die Bäume in der Außenkurve resultierten schwere Unfallfolgen.

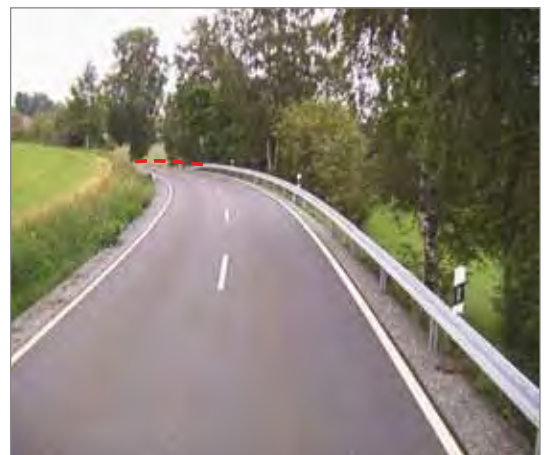
Die passive Sicherheit wurde durch eine Stahlenschutzplanke erhöht.

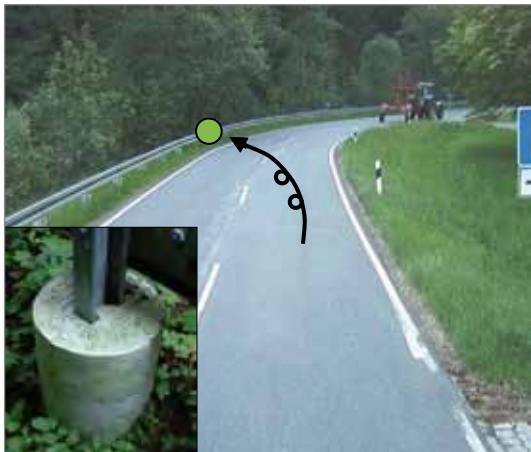
Die Linienführung war unstetig und die Markierung schlecht erkennbar. Aus Fahrnfällen von Motorradfahrern mit Aufprall auf die Schutzplankenpfosten resultierten, trotz vorhandener Ummantelung der Pfosten, schwere Unfallfolgen.

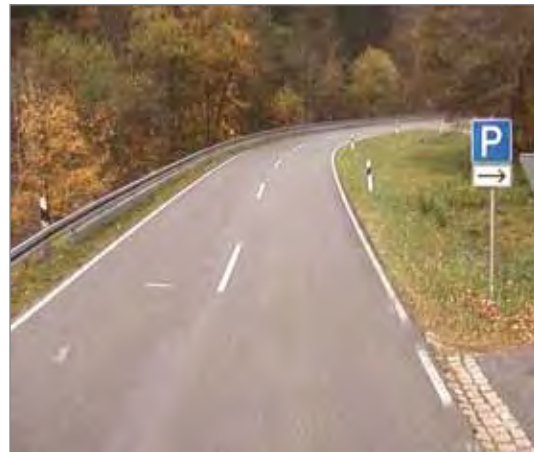
Die passive Sicherheit für Motorradfahrer wurde durch einen Unterfahrschutz erhöht.  
**ABER:** Der Zustand der Randmarkierung ist nach wie vor verbesserungswürdig.
