Unfallhäufungen auf Landstraßen

Sicherheitsmaßnahmen

Wirksamkeit

Ausgabe 2011

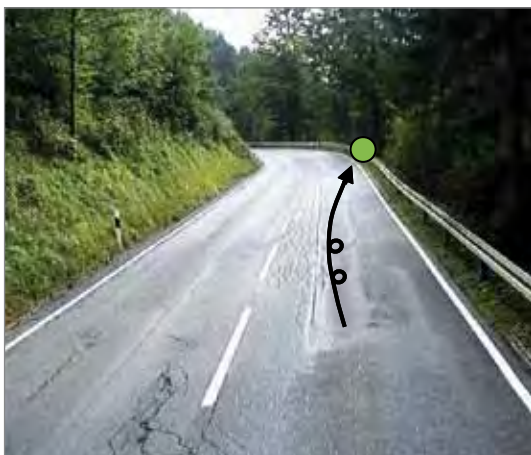
Die Fahrbahn war in einem sehr schlechten Zustand. Zudem war der Kurvenverlauf schlecht erkennbar, so dass sich wiederholt Fahrnfälle ereigneten

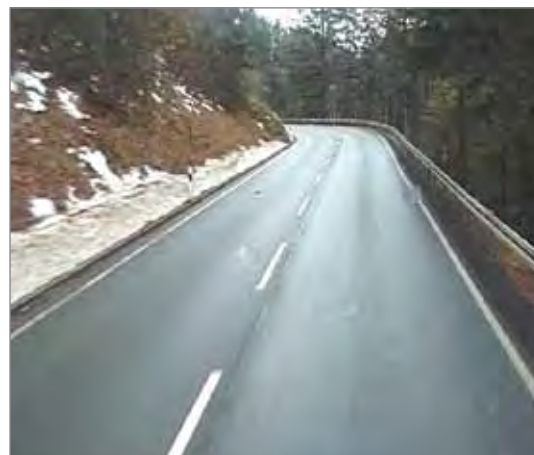
Die Erneuerung der Deckschicht stellt wieder einen guten Fahrbahnzustand her.  
**ABER:** Die Sicht ist durch die Böschung in der Innenkurve nach wie vor stark eingeschränkt.

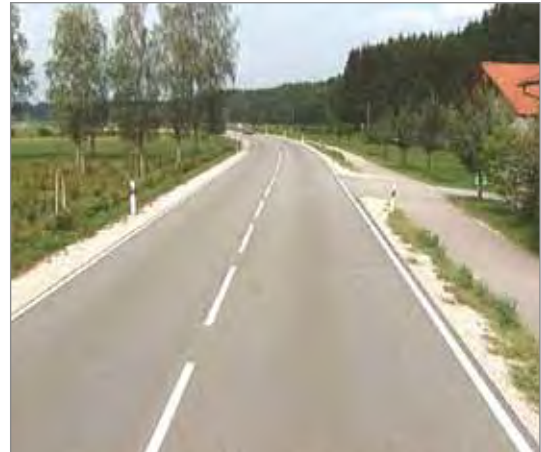
Der bestandsorientierte Ausbau stellt einen sicheren Verkehrszustand her.

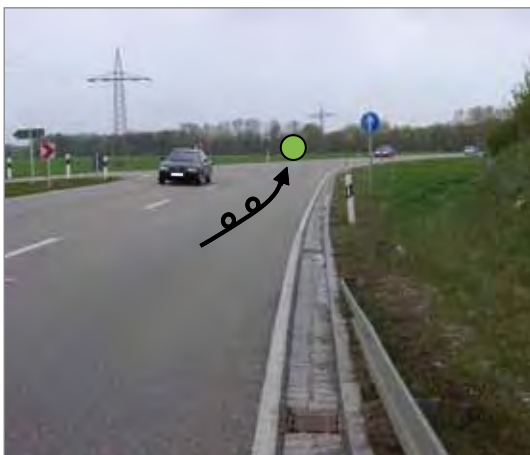
Im Kurvenverlauf verringerten sich sowohl der Radius als auch die Querneigung abrupt, was eine Häufung von Fahrurfällen zur Folge hatte.

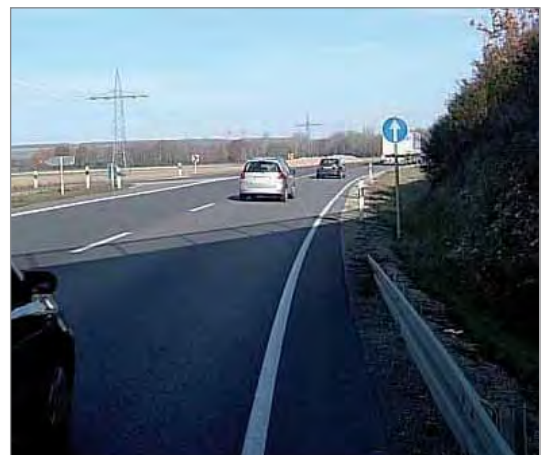
Die Neutrassierung des rechten Fahrbahnrandes mit einem einheitlichen Radius und einer erhöhten gleichmäßigen Querneigung beseitigte die Unfallhäufung.

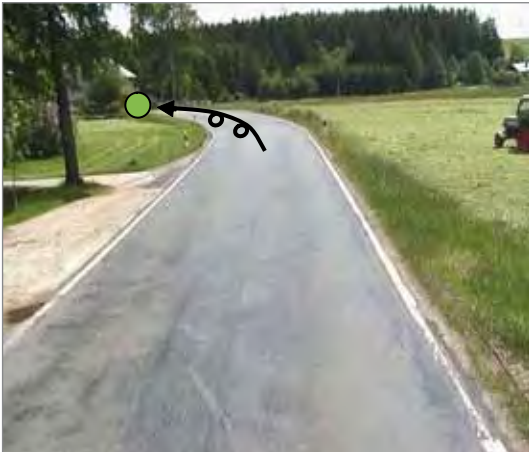
Die Wendelinie bzw. der weiterführende Straßenverlauf nach rechts war nicht erkennbar. Aufgrund dessen verloren zahlreiche Kraftfahrer die Kontrolle über ihr Kfz.

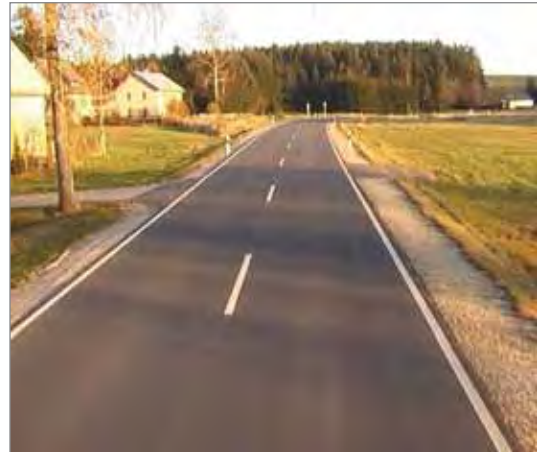
Die geänderte Trassierung verzichtet auf die Wendelinie und verdeutlicht den weiteren Straßenverlauf nach rechts klar. Zudem wurde der Querschnitt verbreitert und die Fahrbahn samt Markierungen erneuert.

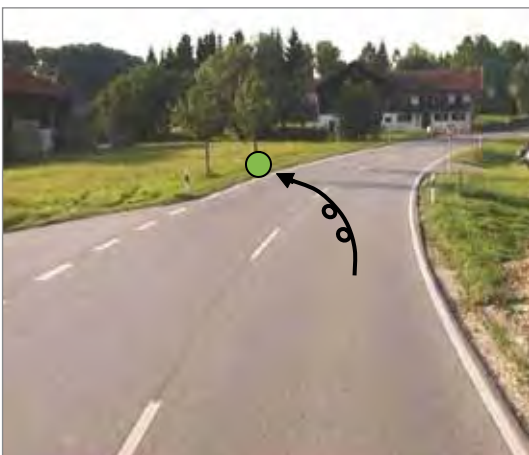
Im Seitenraum befanden sich Bäume. Von der Fahrbahn abkommende Kfz prallten auf diese Bäume, was schwere Verletzungen bei den Fahrzeuginsassen hervorrief.

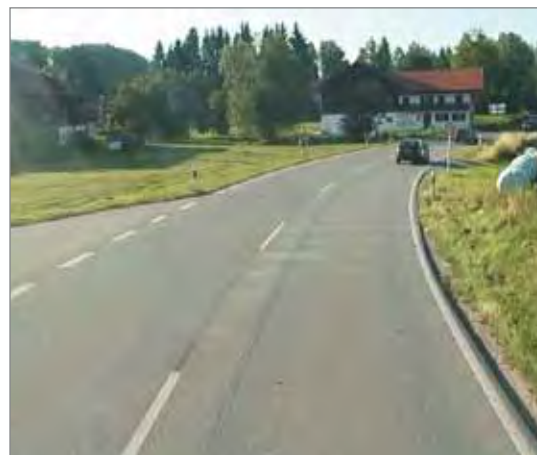
Der hindernisfreier Seitenraum bietet auch bei Abkommen von der Fahrbahn eine großzügige „Auslaufzone“. Die Richtungstafeln wurden erst nachträglich angebracht.

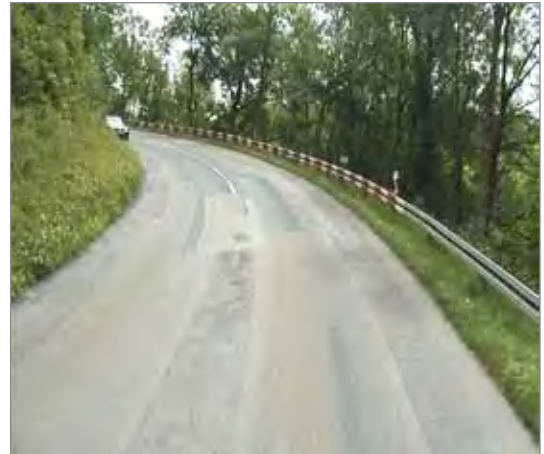
Eine auf die Schutzplanke montierte Leiteinrichtung verdeutlicht den Kurvenverlauf.  
**ABER:** Die Markierung und der Fahrbahnzustand sind nach wie vor mangelhaft.

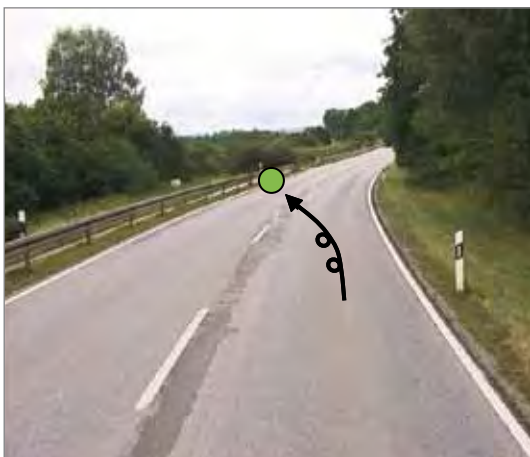
Der Fahrbahnbelag war in einem schlechten Zustand, was Fahrnfälle begünstigte.

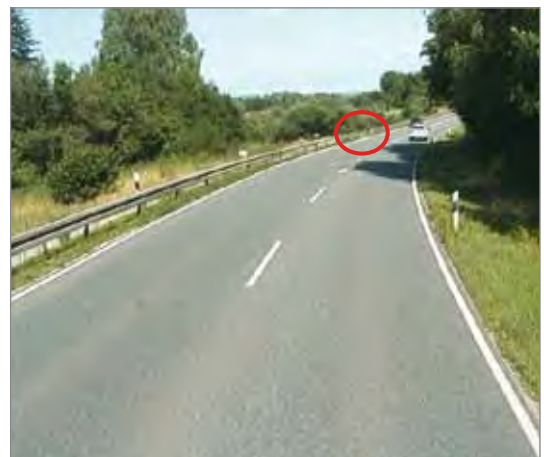
Die Erneuerung der Deckschicht erhöht die Griffbarkeit des Fahrbahnbelags. Zusätzlich gewährleistet die Typ II-Markierung eine bessere Nachtsichtbarkeit.  
**ABER:** Die Schutzplanke weist eine Lücke auf.

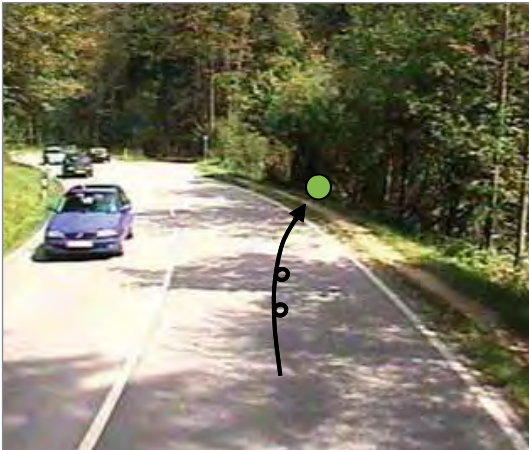
Die Linienführung war unstetig. Obendrein befanden sich Bäume im Seitenraum. Eine schlechte Erkennbarkeit des Kurvenverlaufs begünstigte Fahrunfälle mit entsprechend hohen Unfallfolgen beim Baumanprall.

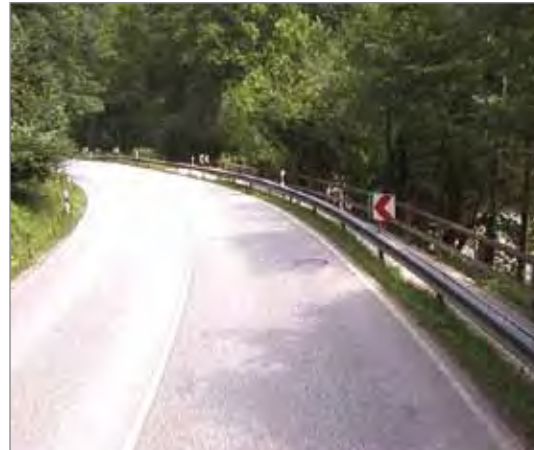
Der Kurvenverlauf wird durch die aufgelösten Richtungstafeln verdeutlicht. Beim Abkommen von der Fahrbahn verhindert die Schutzplanke den folgenschweren Aufprall auf einen Baum.  
**ABER:** Die Bepflanzung in der Innenkurve stellt nach wie vor ein Sichthindernis dar.

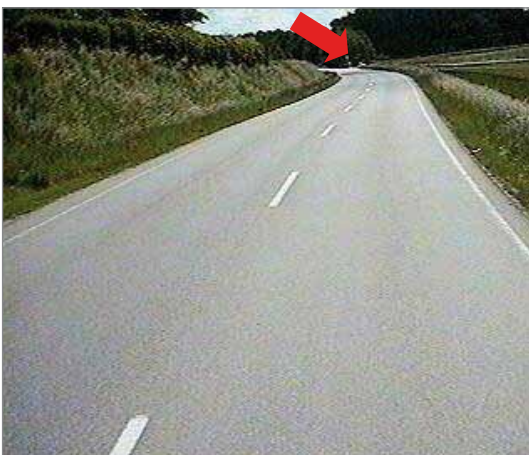
Der im Kurvenbereich liegende Knotenpunkt war schlecht erkennbar. Dies führte dazu, dass sich Kraftfahrer erst spät auf die neue Verkehrssituation einstellen konnten, was Fahrunfälle begünstigte.

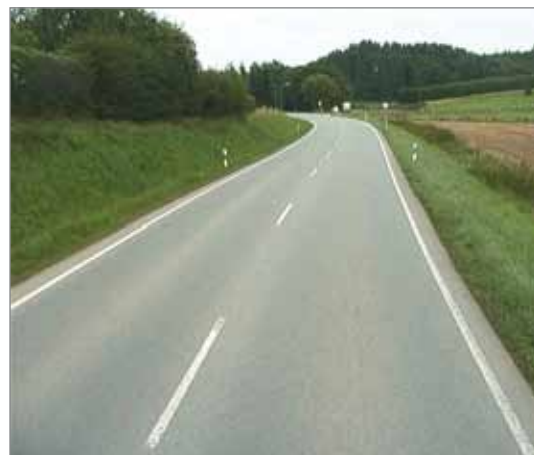
Eine Abflachung der Böschung verbessert die Sichtverhältnisse und damit die Erkennbarkeit des Streckenverlaufs, einschließlich Knotenpunkt, für die Kraftfahrer im Hauptstrom.

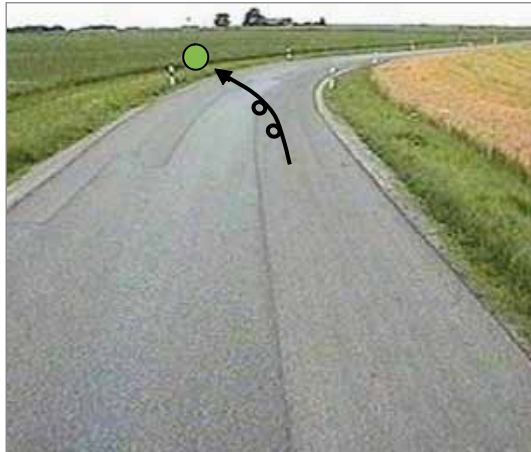
Der Kurvenverlauf war vor allem nachts wegen der fehlenden Randmarkierung schlecht erkennbar, was Fahrunfälle begünstigte.

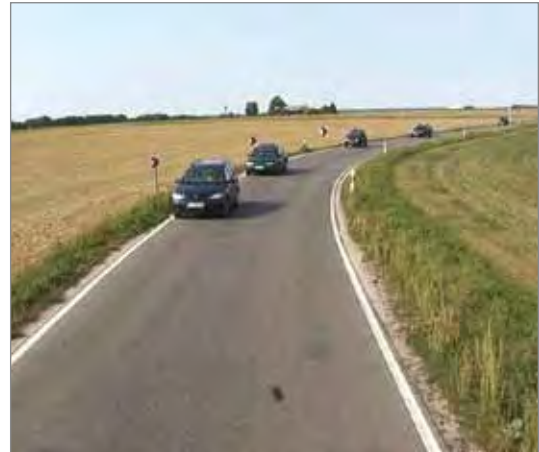
Aufgelöste Richtungstafeln und eine neu aufgebraachte Randmarkierung verdeutlichen den Kurvenverlauf.

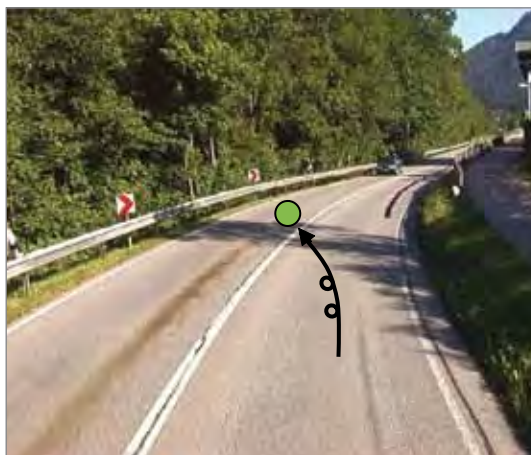
Die Querneigung und der Zustand der Fahrbahn waren unzureichend. Zudem war die Linienführung unstetig, so dass sich wiederholt Fahrunfälle bei Nässe ereigneten.

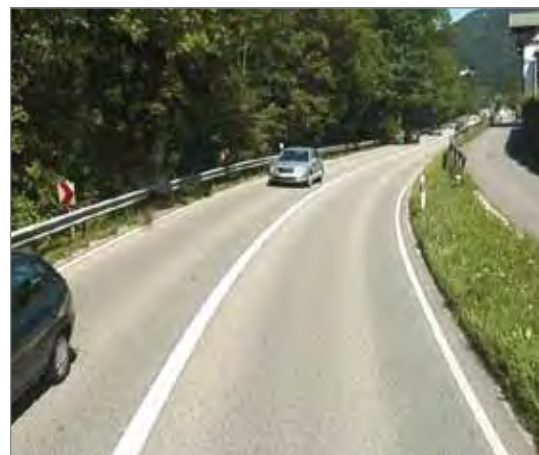
Ein qualifizierter Deckenbau mit einer Erhöhung der Querneigung stellt wieder gute Griffigkeits- und Entwässerungsverhältnisse her.

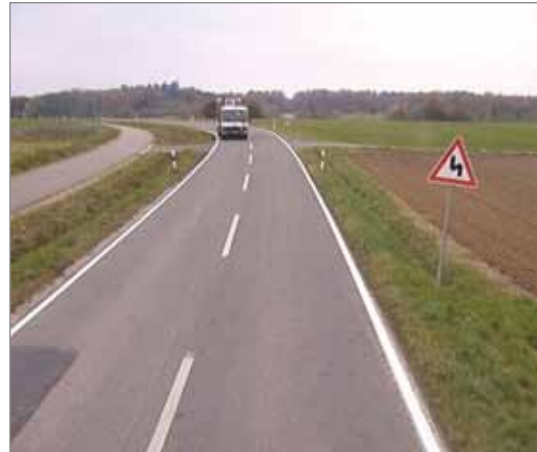
Das Gefahrzeichen warnt frühzeitig vor der Doppelkurve.

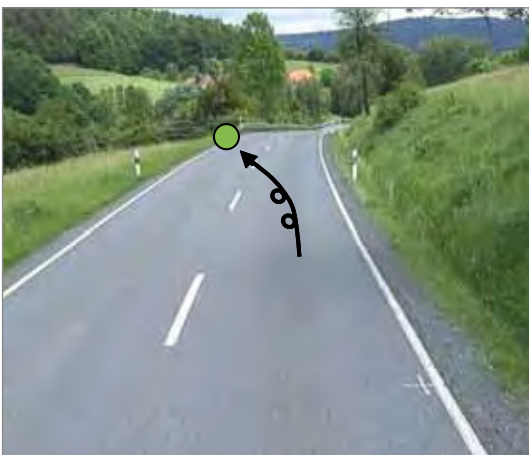
Die Linienführung war unstetig und die Fahrbahn „tauchte“ teilweise ab, was Fahrurfälle begünstigte.

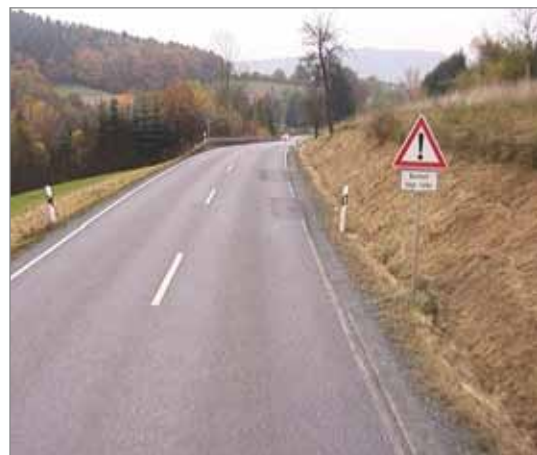
Das Gefahrzeichen warnt frühzeitig vor der gefährlichen Streckenführung (Zusatzzeichen nachträglich angebracht).

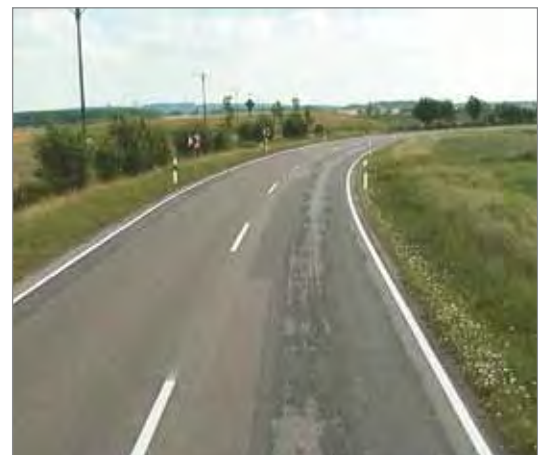
Aufgelöste Richtungstafeln verdeutlichen den Straßenverlauf und senken somit die Überholbereitschaft.

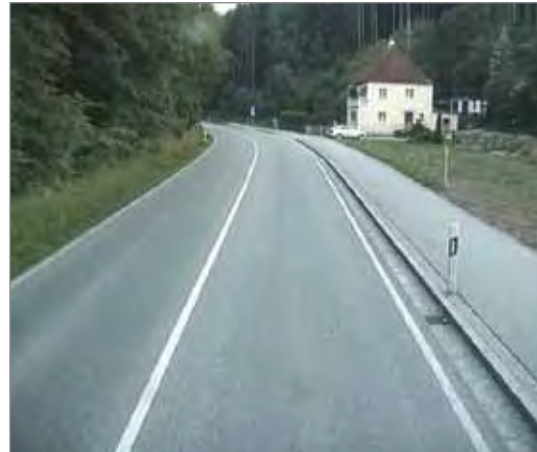
Die durchgezogene Mittelmarkierung verbietet das Überholen.

**ABER:** Der Sicherheitsabstand zwischen der Fahrbahn und dem angebauten Geh- und Radweg ist nach wie vor zu gering.

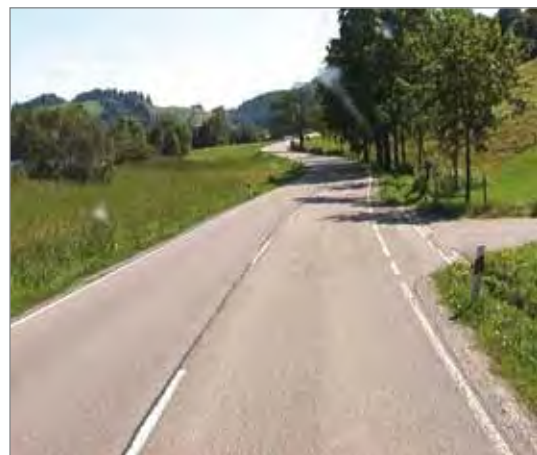
Durch die Beseitigung des Sichthindernisses (Baum) werden die Sichtverhältnisse verbessert.

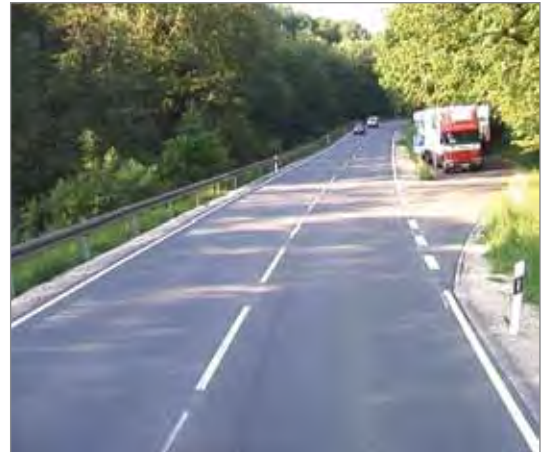
Durch die Erneuerung der Deckschicht liegt ein griffiger Fahrbahnbelag vor.

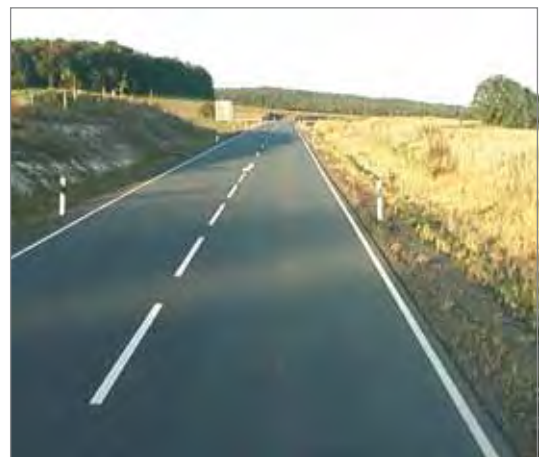
Die geänderte Trassierung verzichtet auf die Wendelinie und verdeutlicht den weiteren Straßenverlauf nach rechts.

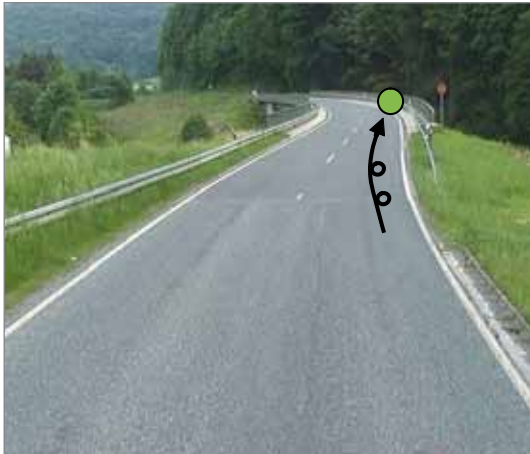
Der Streckenverlauf war schlecht erkennbar. Hohe Fahrgeschwindigkeiten führten in der Folge zu Fahrunfällen.

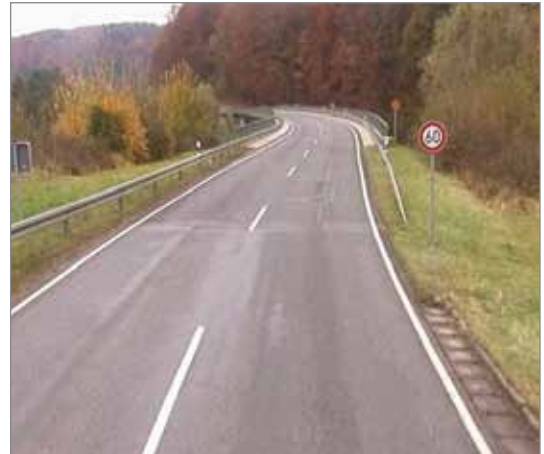
Die Begrenzung der zulässigen Höchstgeschwindigkeit senkt das Geschwindigkeitsniveau vor dem kritischen Streckenabschnitt. Die Decke wurde außerhalb der UH saniert.

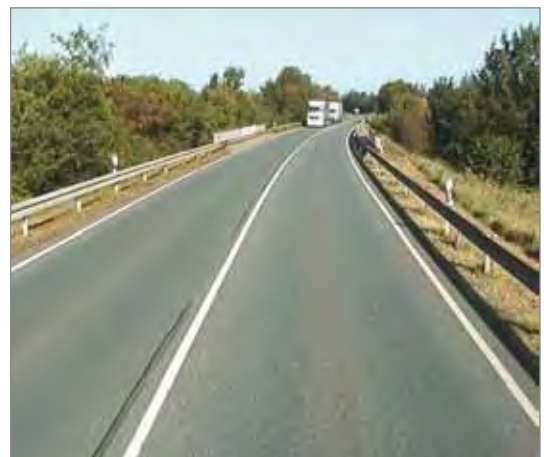
Die durchgezogene Mittelmarkierung verbietet das Überholen und senkt so das Geschwindigkeitsniveau.

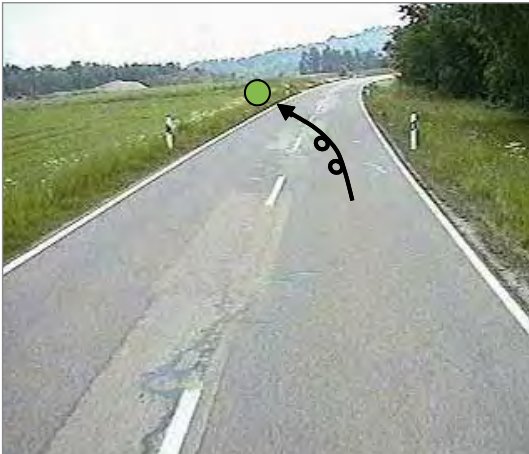
Der Fahrbahnbelag war in einem schlechten Zustand, was Fahrurfälle begünstigte.

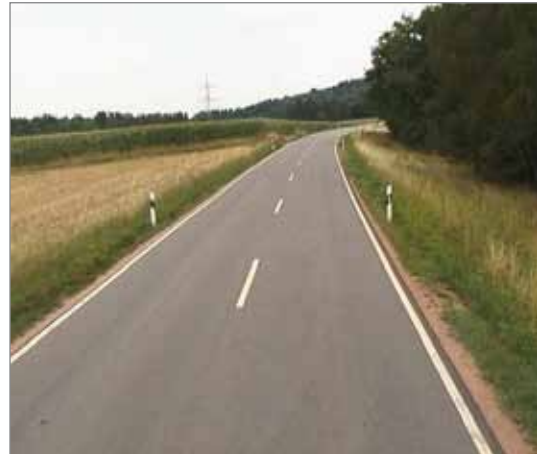
Die Erneuerung der Deckschicht stellt einen weitgehend sicheren Straßenzustand her.  
**ABER:** Die Bepflanzung in der Innenkurve schränkt die Sicht nach wie vor ein.

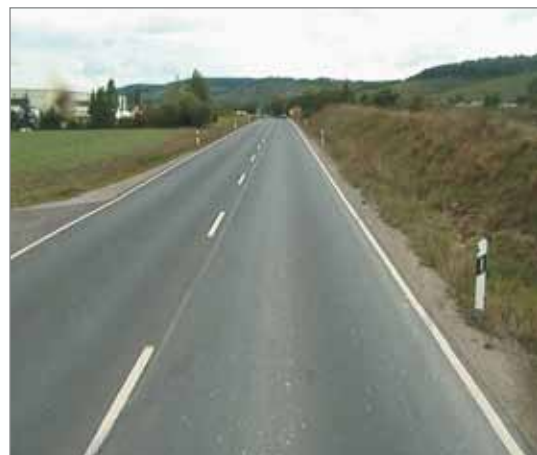
Seit der Fortführung der Ausbaumaßnahme werden die Qualitätsstandards durchgängig eingehalten.

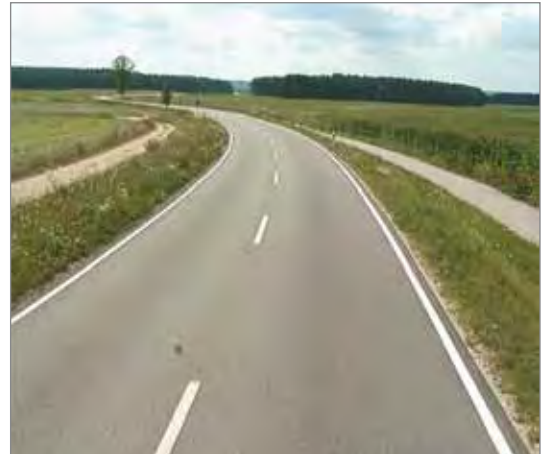
Beim richtliniengemäßen Ausbau ist der Querschnitt verbreitert und die Linienführung verbessert worden. Die parallel verlaufenden Radwege erhöhen ebenfalls die Verkehrssicherheit.

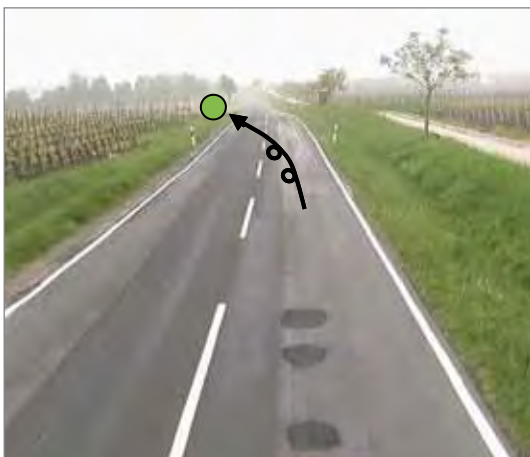
Die Fahrbahn war in einem schlechten Zustand und die Linienführung unstetig. Aufgrund des „Springens“ der Fahrbahn war der Streckenverlauf schlecht erkennbar, was Fahrurfälle begünstigte.

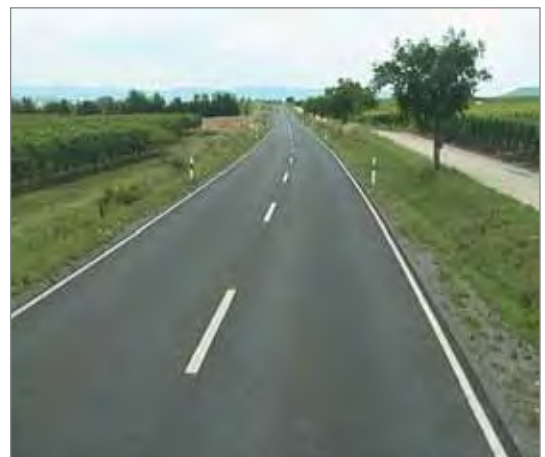
Beim richtliniengemäßen Ausbau ist die Streckenführung in Lage und Höhe erheblich verbessert worden.

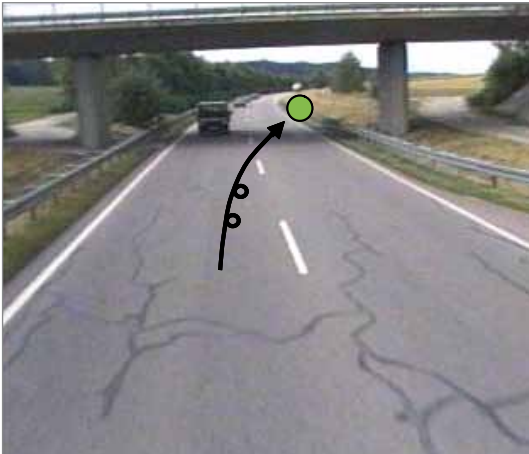
Die gestreckte Linienführung verleitet zum sehr schnellen Fahren. Gleichwohl war die erforderliche Überholweite aufgrund des Brückenbauwerks nicht gegeben. Abgebrochene Überholvorgänge führten zum Verlust der Fahrzeugkontrolle.

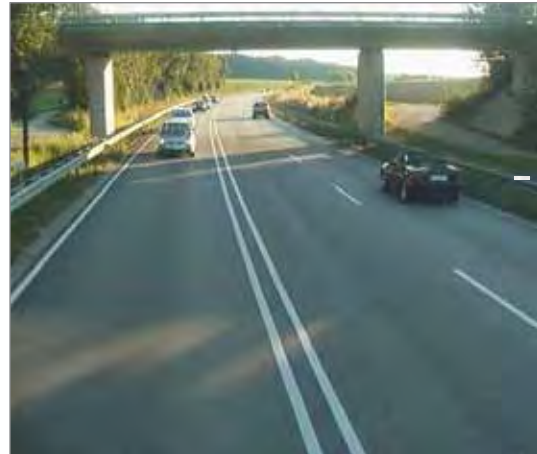
Der Anbau eines zusätzlichen Fahrstreifens bietet eine sichere Überholmöglichkeit.  
**ABER:** Querneigungen, Radien und Anschlussknotenpunkte müssen den fahrdynamischen Erfordernissen angepasst werden.

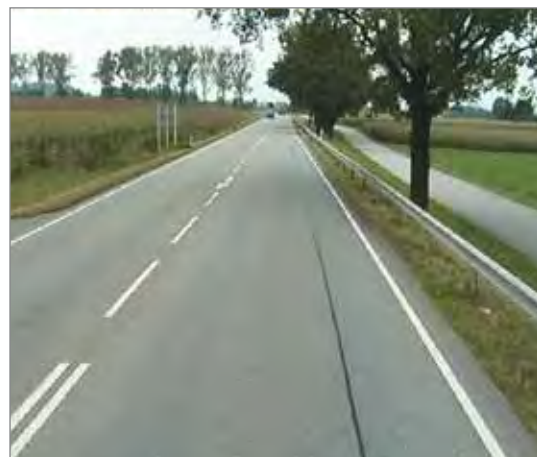
Die passive Sicherheit wurde durch eine Stahlschutzplanke erhöht. Der Schutz für Radfahrer auf dem parallel geführten Radweg ist dadurch ebenfalls verbessert worden.

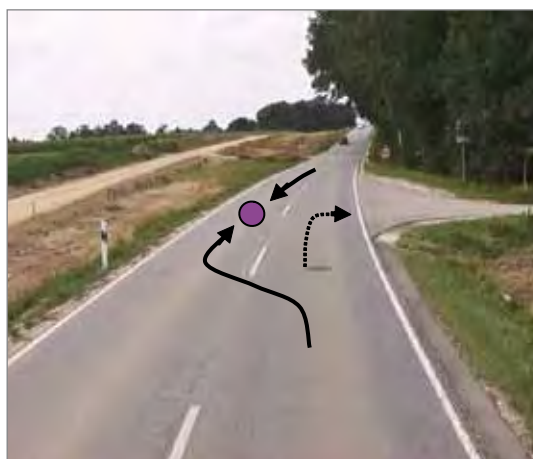
Die Linienführung war unstetig. Zudem enthielt der Streckenabschnitt eine Vielzahl an Zufahrten und Einmündungen, was riskante Überholmanöver langsam fahrender Abbieger begünstigte.

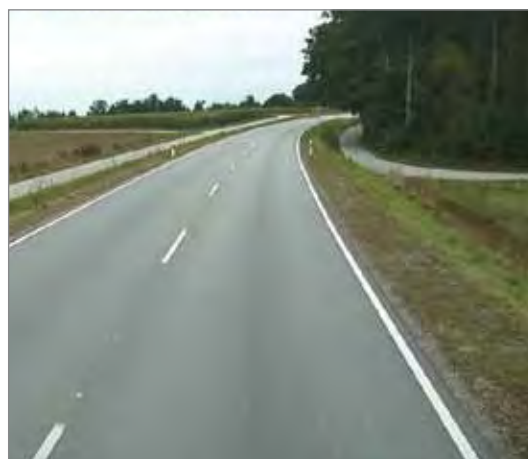
Seit dem richtliniengemäßen Ausbau ist das landwirtschaftliche Wegenetz neu geordnet und die Anschlüsse sind auf wenige Einmündungen gebündelt.

**ABER:** Die Bepflanzung in der Innenkurve schränkt die Sicht nach wie vor ein.

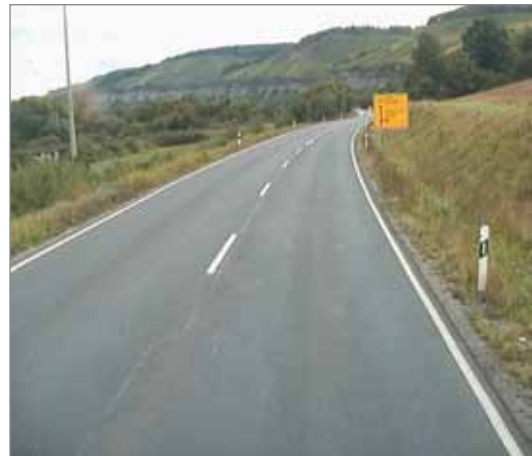
Der bestandsorientierter Ausbau stellt einen sicheren Straßenzustand her.

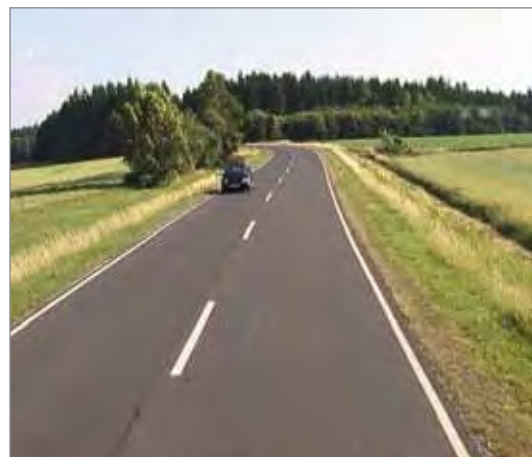
Durch die Erneuerung der Deckschicht ist eine ausreichende Griffbarkeit hergestellt worden.  
**ABER:** Die unstetige Linienführung ist durch die Deckensanierung nicht verbessert worden.

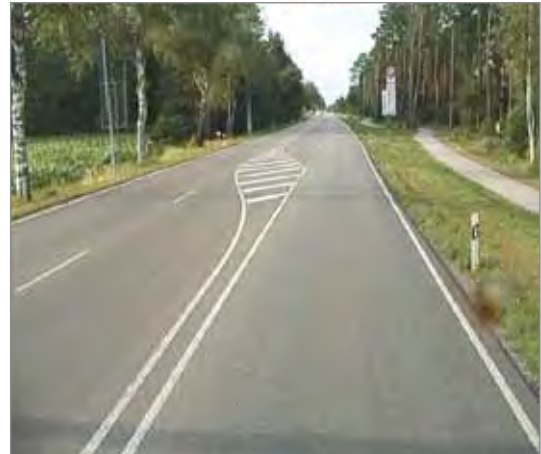
Der dreistreifige Ausbau schafft hier eine sichere Überholmöglichkeit.

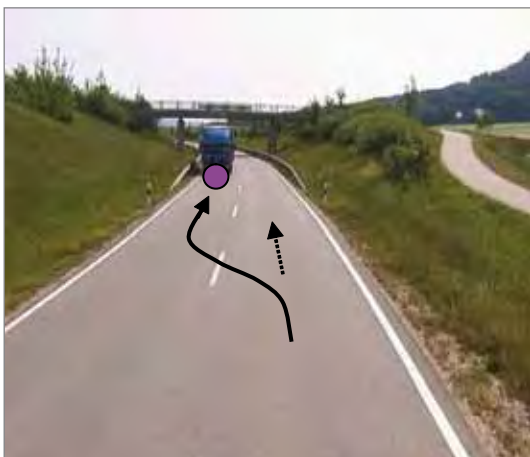
Die erforderliche Überholsichtweite war aufgrund der Böschung und des Brückenbauwerks nicht gegeben. Trotz der unzureichenden Sichtverhältnisse wurde überholt, was schwere Unfälle im Längsverkehr auslöste.

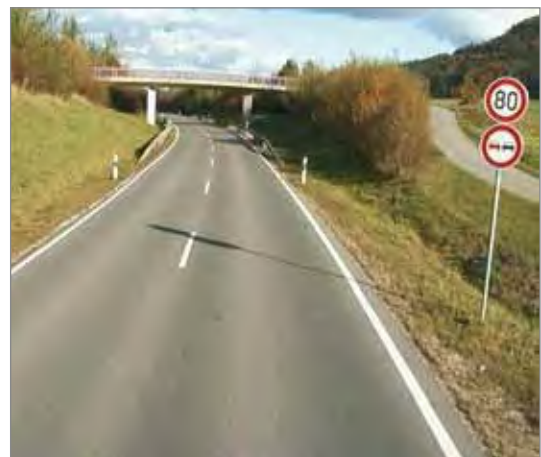
Das Überholverbot verbietet das Überholen im Kurvenbereich. Die Geschwindigkeitsbegrenzung senkt das Geschwindigkeitsniveau.

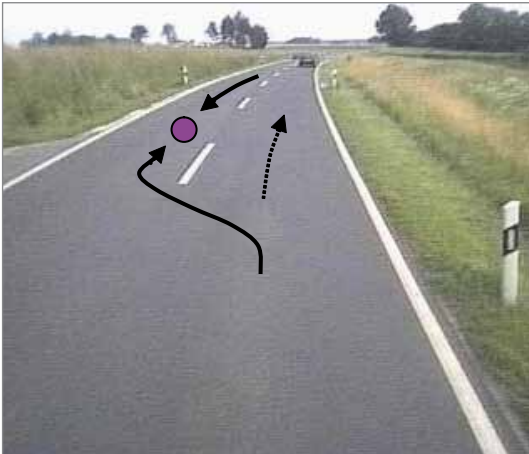
Die erforderliche Überholweite war aufgrund der Bepflanzung nicht ausreichend vorhanden, was beim Überholen häufig zu Unfällen im Längsverkehr führte.

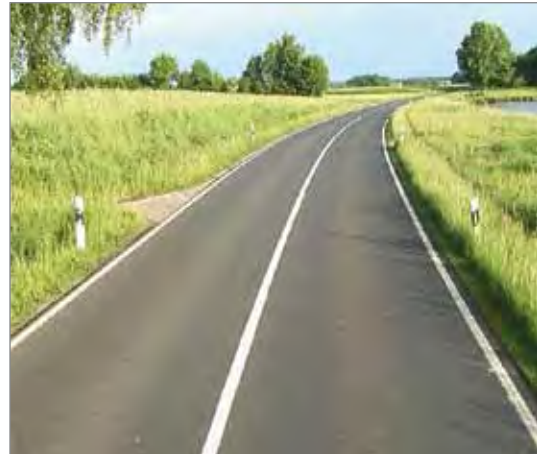
Die durchgezogene Mittelmarkierung verbietet das Überholen.

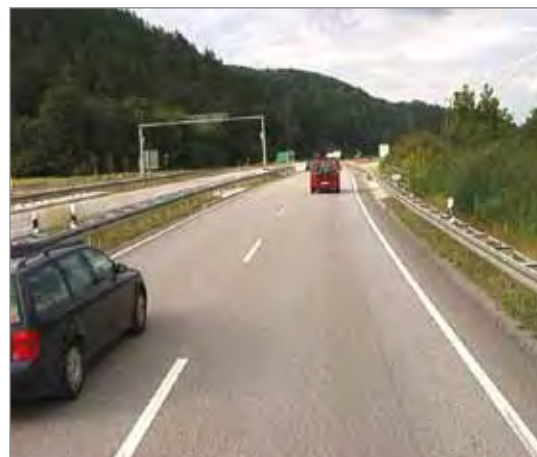
Der zweibahnige Ausbau trennt die Richtungsfahrbahnen, schafft sichere Überholmöglichkeiten und steigert die Leistungsfähigkeit.

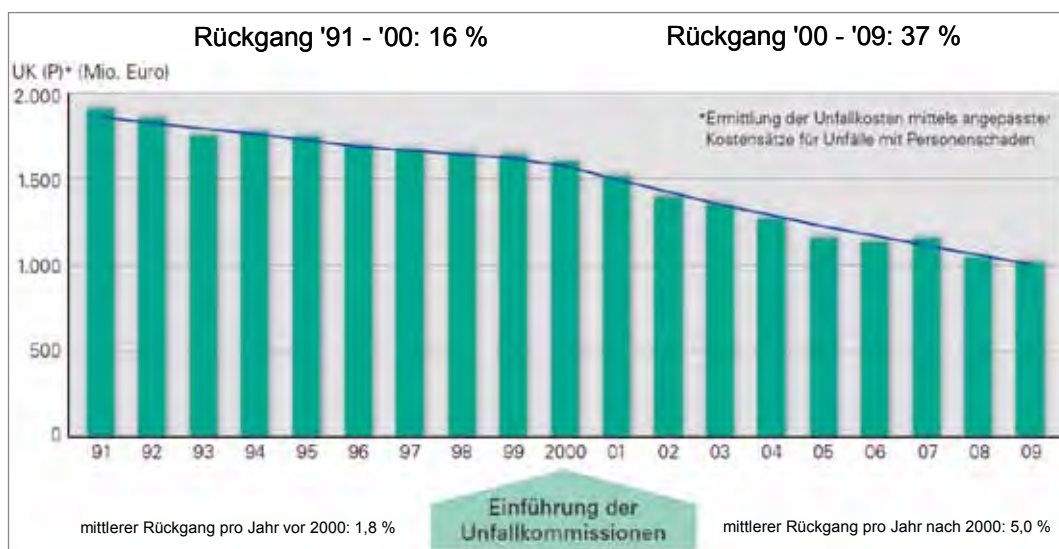
Abbildung 8: Unfallkosten 1991-2009 auf Bundes- und Staatsstraßen außerorts in Bayern
