Spiel mit dem Feuer

Vorbereitung eines pyrotechnischen Showeffekts gerät außer Kontrolle – Diskothek ausgebrannt

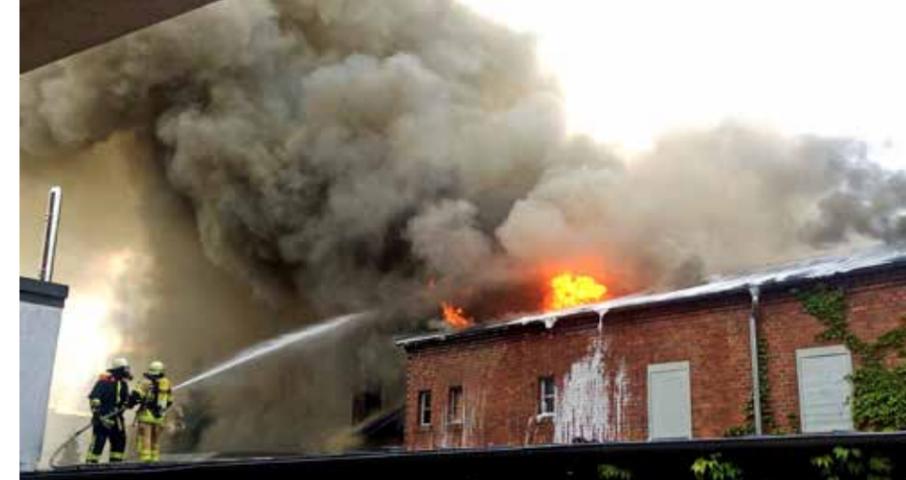
Bild o.: Die Traditionsgaststätte Rosenau steht in Flammen;

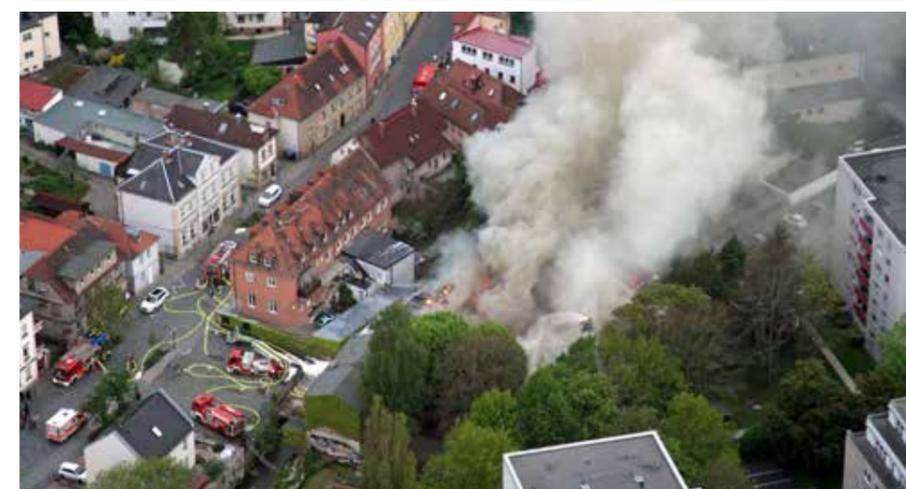
Bild u.: Der Rauch der brennenden Diskothek zog weithin über Bayreuth.

geschlossen zu halten. Besonders problematisch war die Tatsache, dass der Rauch wohl aufgrund der Wetterlage kaum empor stieg, sondern in einer ca. 50 Meter hohen Front in Richtung Innenstadt, im Speziellen in Richtung Fußgängerzone, zentraler Busbahnhof und Kinocenter, abzog. Auch die an der Nordseite angrenzenden Hochhäuser standen in den dichten Rauchschwaden.

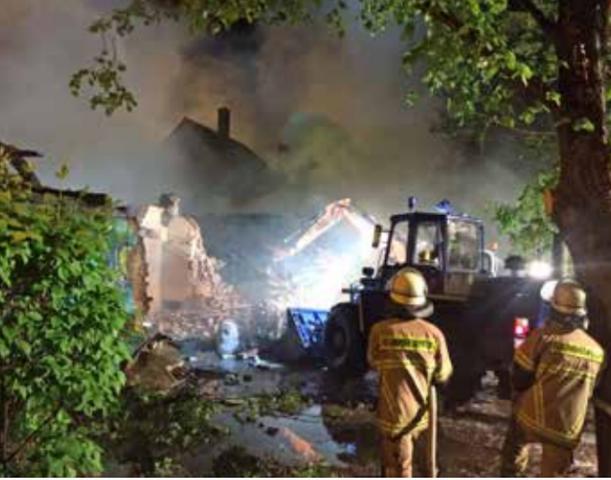
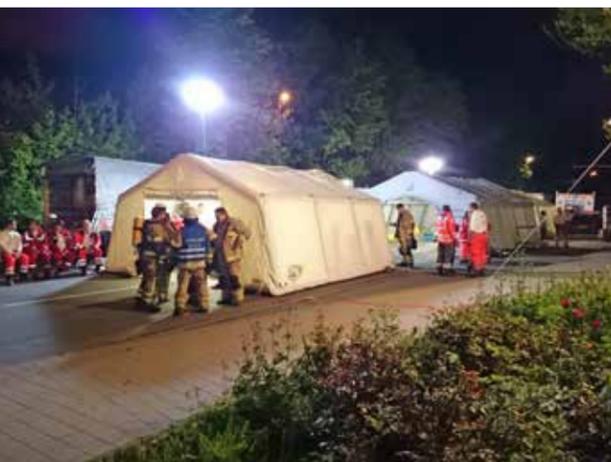
Aufgrund der Wetterlage zog der dichte Rauch in Bodennähe durch die Häuserreihen und machte eine Evakuierung immer wahrscheinlicher.
